Asbestinventarisatetest

Sint-Gummarusstraat 11, 2500 Lier

Attestnummer : 20221219-000202.000

Uitgegeven op : 19.12.2022

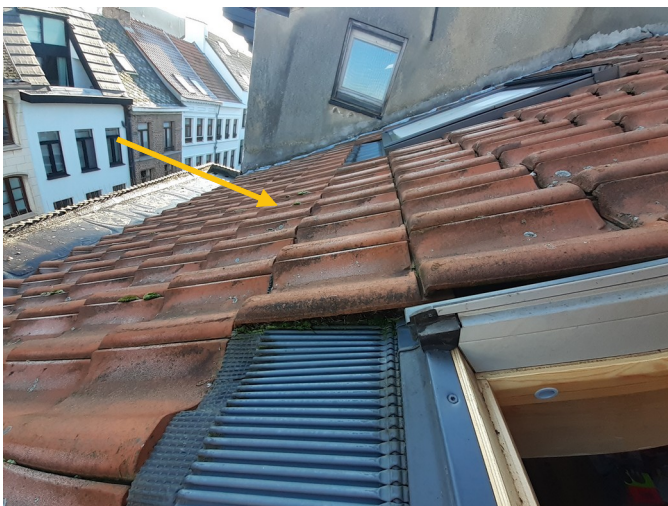
Situeringsfoto

Permanente beperking

Reden: onderdak niet inspecteerbaar

Uitleg van de asbestdeskundige: geen toegang tot onderdak.

(Asbest)materiaal	Dak- en gevelbekleding - Plaat
Karakterisatie	Asbest (verdacht)
Primaire drager	Schuin dak

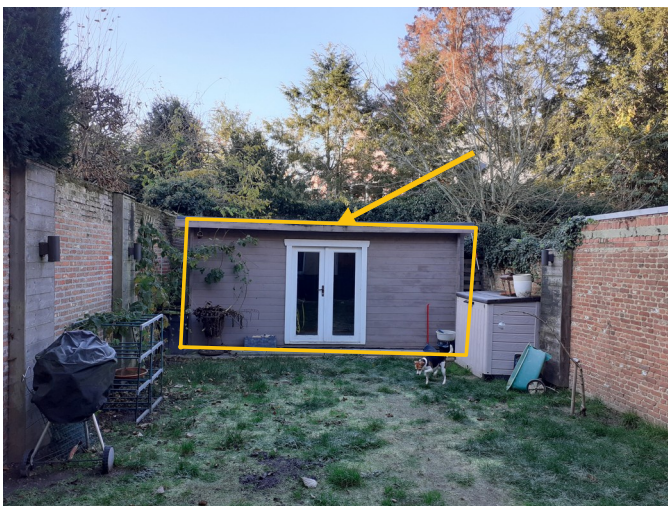
Situeringfoto

Uitgesloten van inspectie

Bouwjaar: 2015

Constructies gebouwd vanaf 2001 moeten niet onderzocht worden

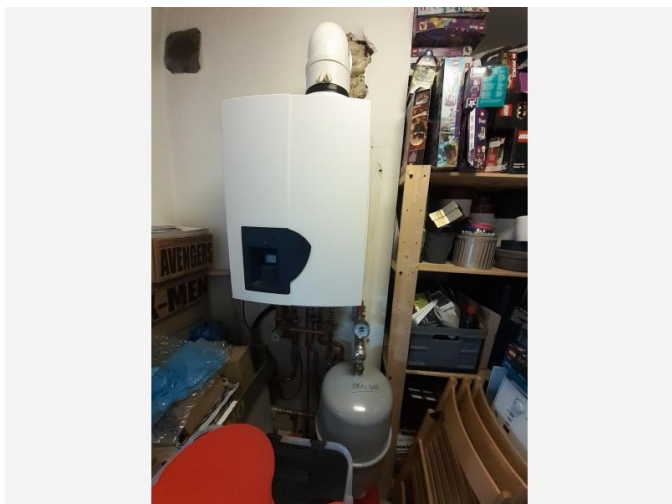
Vrije foto

Gezien de vrij recente ketel is de aanwezigheid van asbest in de ketel nihil.

Identificatiemethode	Vaststelling & expertise (niet-asbestverdacht)
Primaire drager	HVAC infrastructuur en uitrusting
Bindmiddel	Calciumsilicaat (brandwerend - Pical)
Gebondenheid bindmiddel	Niet-hechtgebonden

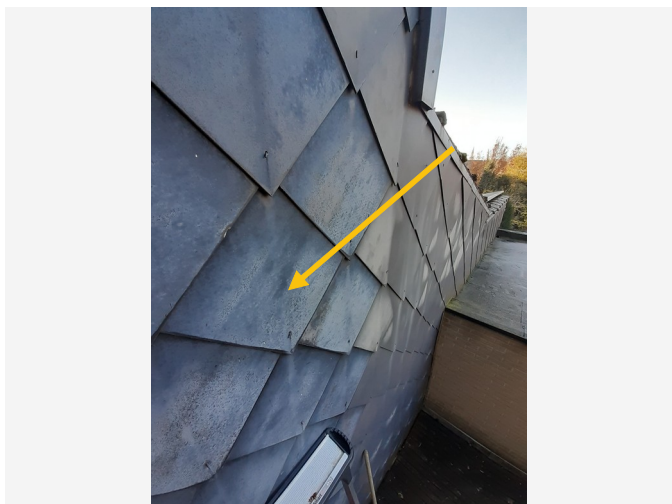
Vrije foto

Het betreft de gevelafwerking van de buur.

Identificatiemethode	Redelijk vermoeden
Primaire drager	Wand buitenschil
(Asbest)materiaal	Dak- en gevelbekleding - Lei, shingle
Bindmiddel	Cement
Gebondenheid bindmiddel	Hecht

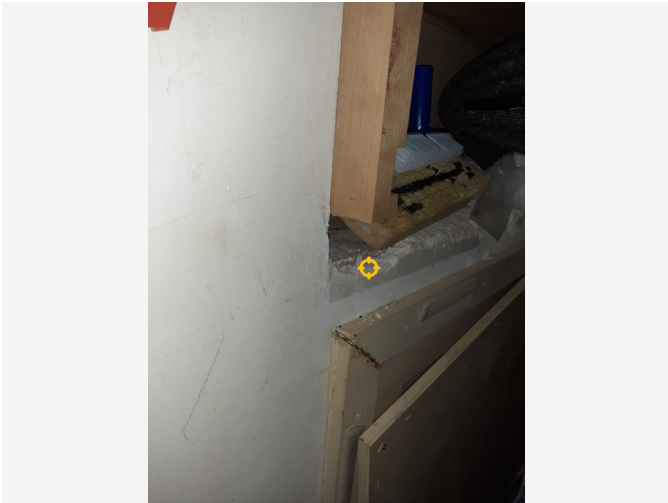
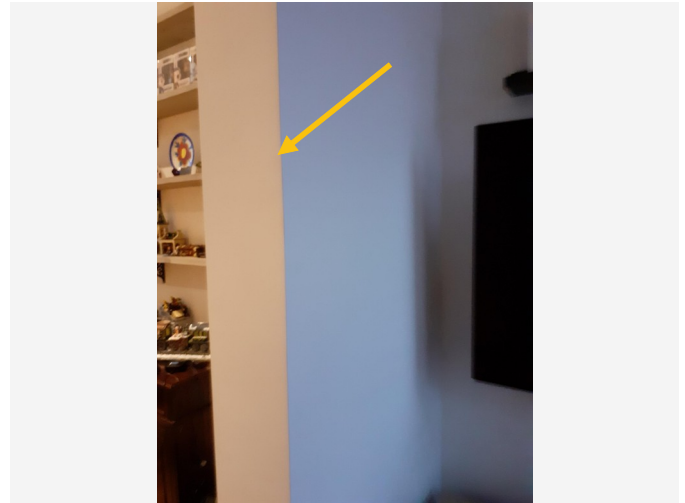
Fiche 5: pleisterwerk binnen

Geen asbest

#	Type	Referentie	Resultaat
5.1	Mengmonster	7470249	Geen asbest

Gebondenheid op basis van bindmiddel	Niet-hechtgebonden
Hoeveelheid (oppervlakte - dikte - aantal)	• 0,01 m ² - 0,01 cm - 1 stuk
Totaal volume	< 0,001 m ³
Identificatiemethode	Vaststelling met monstername
Destructieve handeling voor identificatie	Nee
Opmerking	geen asbest in staal aangetroffen

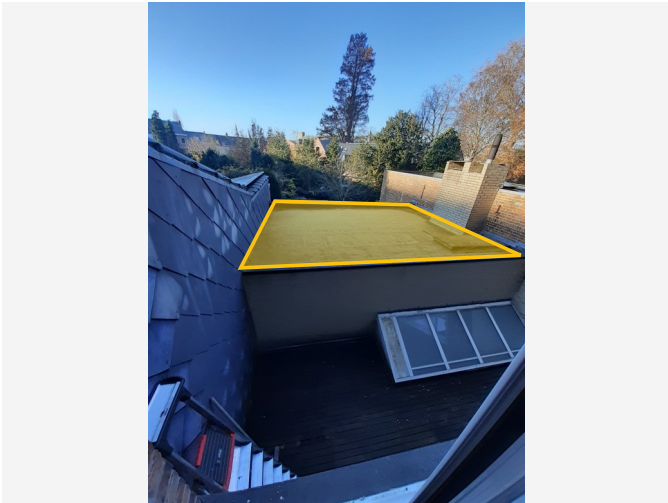
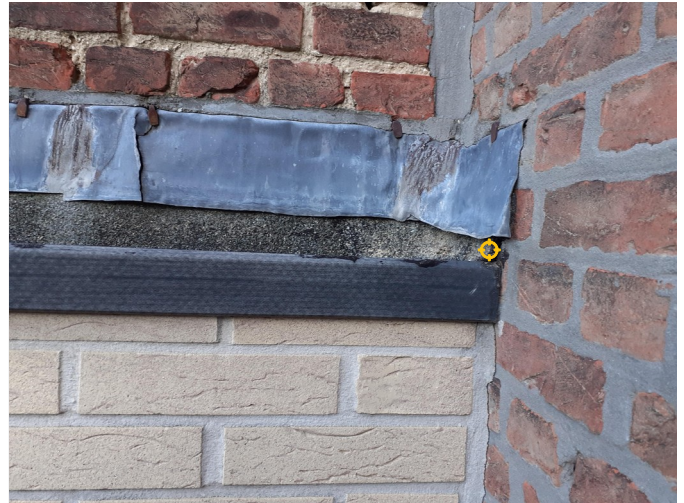
Fiche 6: roofing plat dak

Geen asbest

#	Type	Referentie	Resultaat
6.1	Mengmonster	7470248	Geen asbest

Gebondenheid op basis van bindmiddel	Hecht
Hoeveelheid (oppervlakte - aantal)	• 0,01 m ² - 1 stuk
Totale oppervlakte	0,01 m ²
Identificatiemethode	Vaststelling met monstername
Destructieve handeling voor identificatie	Nee
Opmerking	geen asbest in staalname gevonden

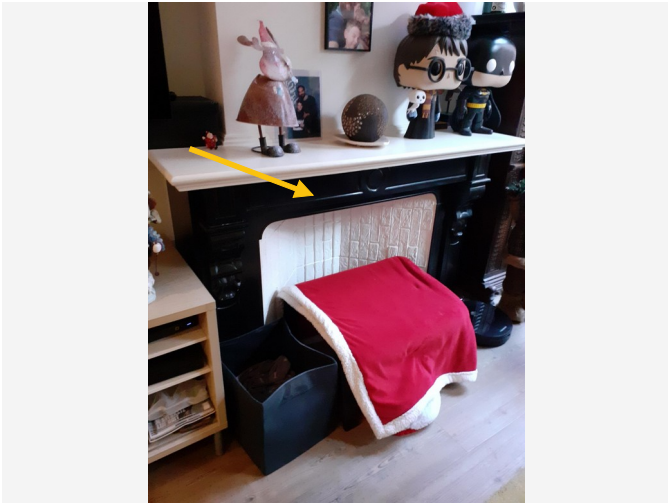
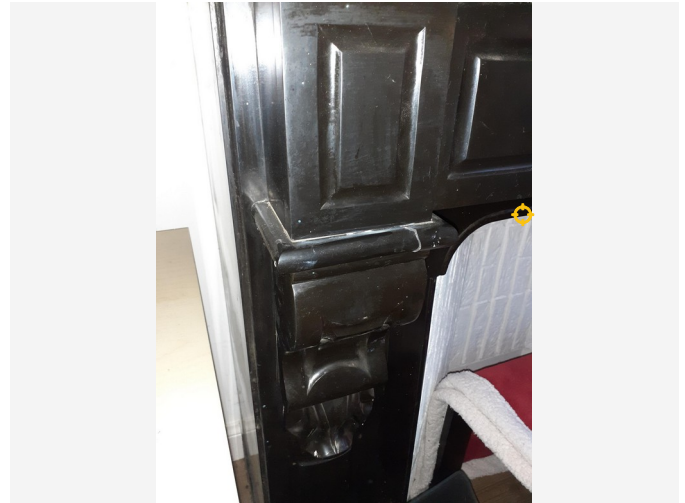
Fiche 8: schouwmantel

Geen asbest

#	Type	Referentie	Resultaat
8.1	Mengmonster	7470250	Geen asbest

Gebondenheid op basis van bindmiddel	Hecht
Hoeveelheid (gewicht - aantal)	• 350,00 kg - 1 stuk
Totaal gewicht	350,00 kg
Identificatiemethode	Vaststelling met monstername
Destructieve handeling voor identificatie	Nee
Opmerking	geen asbest in staal aangetroffen
