Asbestinventarisatetest

Houwstraat 171, 2580 Putte

Attestnummer : 20230104-000025.000

Uitgegeven op : 04.01.2023

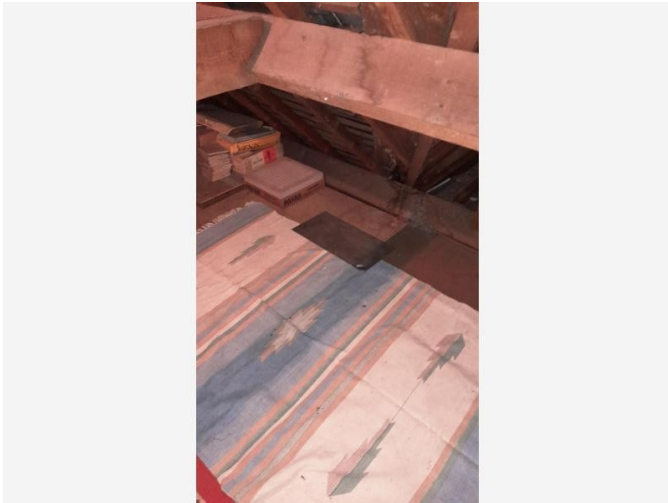
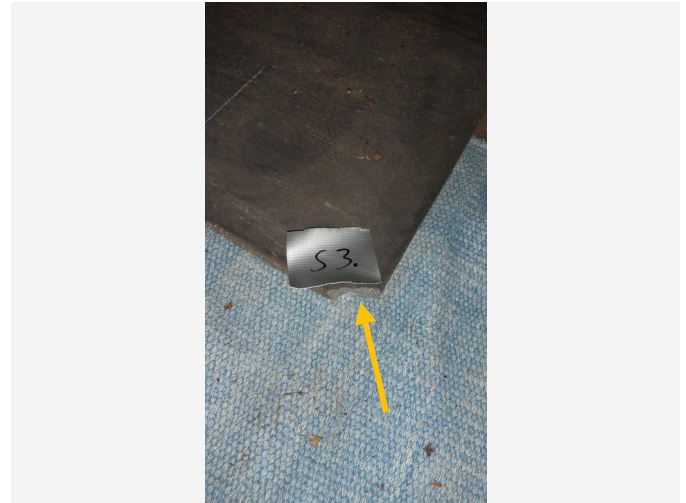
Conclusie

Dringend verwijderen

#	Type	Referentie	Resultaat
1.1	Puntmonster	S3.	Chrysotiel

Beschrijving	leien afval/stock
Type afvalstof	Betreft stock-voorraad of gedemonteerde asbestmaterialen
Aanwezige resten	Geen resten aanwezig
Omgeving	Binnen
Primaire drager	Gedemonteerd of buitengebruik gesteld materiaal
Asbestmaterialen	<ul style="list-style-type: none">Dak- en gevelbekleding - Lei, shingle
Bindmiddel van asbestmateriaal	Cement
Gebondenheid op basis van bindmiddel	Hecht
Hoeveelheid (gewicht - aantal)	<ul style="list-style-type: none">0,20 kg - 1 stuk
Totaal gewicht	0,20 kg
Eenvoudig bereikbaar	Ja
Identificatiemethode	Vaststelling met monstername

- Verwijder het asbestafval.

- Eenvoudige handelingen: mag via doe-het-zelf of door werknemer(s) met opleidingsattest eenvoudige handelingen
Voorzichtig op te nemen (handpicking), dubbel te verpakken en af te voeren naar een lokaal containerpark.
Gebruik van persoonlijke beschermingsmiddelen (tyvec, handschoenen en FFP 3 masker)

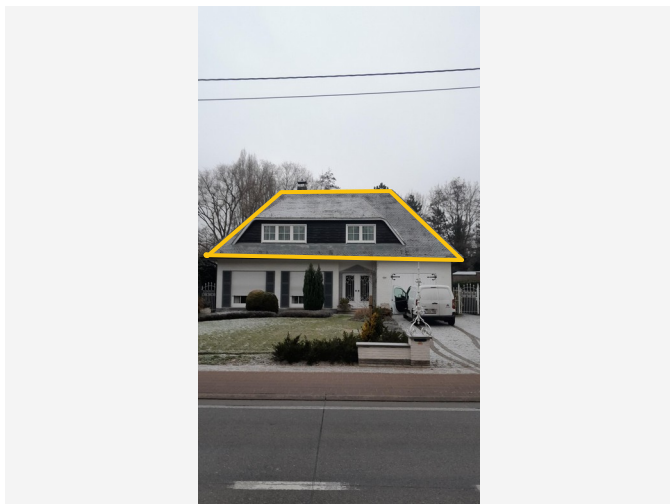
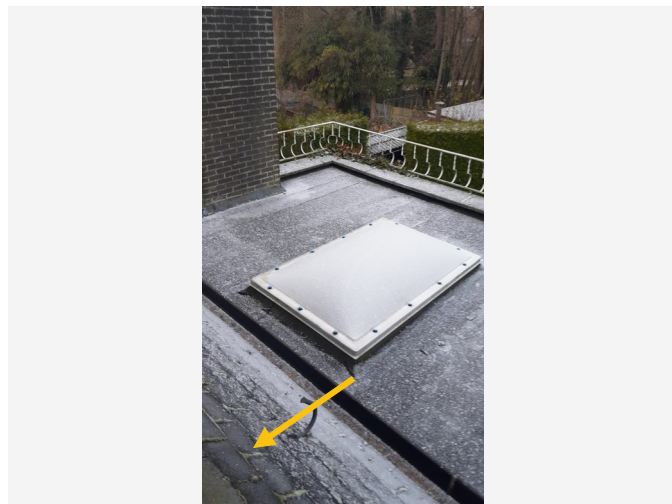
Het asbestmateriaal valt onder de mijlpaal van 2034.

Verwijderen

Eindbeoordeling materiaalrisico	Laag materiaalrisico en/of verlaagde kans op vezelvrijgave
---------------------------------	--

Gebondenheid	Categorie 1: hechtgebonden in oorsprong
Asbestsoort (vezeltype)	Alleen chrysotiel
Asbestconcentratie	Laag (< 50%)
Afschermingsgraad van het gehele materiaal	Geheel of deels vrij van de buitenlucht
Toestand van het materiaal	Licht beschadigd, licht verweerd. Intact materiaal type Pical – asbestboard of categorie III 'gebondenheid'

Beschrijving	leien dak
Omgeving	Buiten
Primaire drager	Schuin dak
Asbestmateriaal	Dak- en gevelbekleding - Lei, shingle
Bindmiddel van asbestmateriaal	Cement
Gebondenheid op basis van bindmiddel	Hecht
Hoeveelheid (oppervlakte - aantal)	• 164,00 m ² - 1 stuk
Totale oppervlakte	164,00 m ²
Eenvoudig bereikbaar	Ja
Bevestigingswijze	• Genageld, geniet

Identificatiemethode	Vaststelling zonder monstername
Destructieve handeling voor identificatie	Nee
Opmerking	Er is een staal genomen op het rest/afvalstuk dat op de zolder is aangetroffen.

- Zorg voor een veilig beheer. Vermijd het beschadigen van het asbestmateriaal. Controleer de toestand jaarlijks op wijzigingen.

- Eenvoudige handelingen: mag via doe-het-zelf of door werknemer(s) met opleidingsattest eenvoudige handelingen
Indien mogelijk de ondervloer afdekken met folie . De leien kunnen voorzichtig verwijderd worden, de leien extra bevochtigen om stof te voorkomen + dragen van de nodige beschermingsmiddelen (mondmasker ffp3, handschoenen, tyvec) Bij de gemeente/containerpark afsluitzakken halen om dubbel in te pakken en af te voeren naar het containerpark of voorzichtig in container met asbestbag plaatsen. Handeling opgeleid personeel , alle werknemer(s) moeten beschikken over een opleidingsattest eenvoudige handelingen 8u.

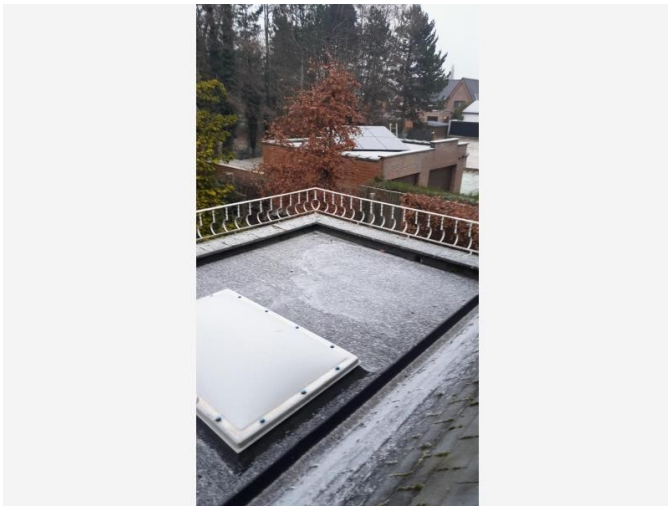
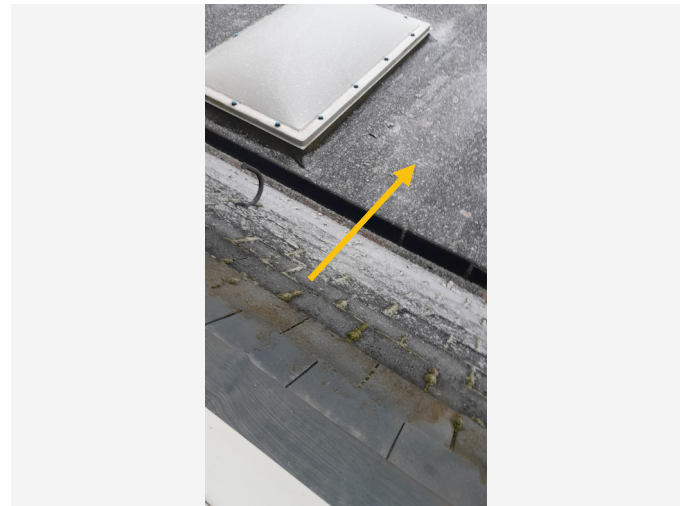
Het asbestmateriaal valt onder de mijlpaal van 2040.

Zorgvuldig beheren

Eindbeoordeling materiaalrisico	Laag materiaalrisico en/of verlaagde kans op vezelvrijgave
---------------------------------	--

Gebondenheid	Categorie 1: hechtgebonden in oorsprong
Asbestsoort (vezeltype)	Amfibool aanwezig, uitgezonderd crocidoliet
Asbestconcentratie	Laag (< 50%)
Afschermingsgraad van het gehele materiaal	Geheel of deels vrij van de buitenlucht
Toestand van het materiaal	Licht beschadigd, licht verweerd. Intact materiaal type Pical – asbestboard of categorie III 'gebondenheid'

Beschrijving	roofing plat dak
Omgeving	Buiten
Primaire drager	Plat dak
Asbestmateriaal	Dak- en gevelbekleding - Roofing
Bindmiddel van asbestmateriaal	Bitumen (roofing, teer, asfalt)
Gebondenheid op basis van bindmiddel	Hecht
Hoeveelheid (oppervlakte - aantal)	• 24,00 m ² - 1 stuk
Totale oppervlakte	24,00 m ²
Eenvoudig bereikbaar	Ja
Bevestigingswijze	• Verlijmd, ingegoten, versmeerd
Identificatiemethode	Vaststelling zonder monsternamen

- Zorg voor een veilig beheer. Vermijd het beschadigen van het asbestmateriaal. Controleer de toestand jaarlijks op wijzigingen.

- Eenvoudige handelingen: mag via doe-het-zelf of door werknemer(s) met opleidingsattest eenvoudige handelingen opgeleid personeel (dakwerker met 8u basisopleiding asbest) , Roofing is gelijmd/gebrand en daarom is er ook enige kennis van handelen vereist.

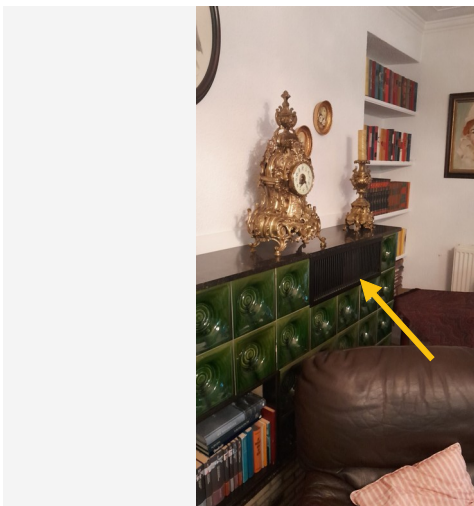
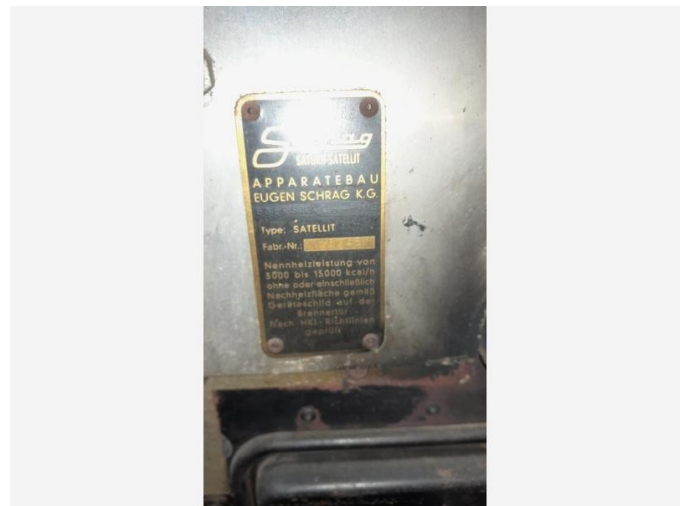
Het asbestmateriaal valt onder de mijlpaal van 2040.

Zorgvuldig beheren

Eindbeoordeling materiaalrisico	Zeer laag materiaalrisico en/of zeer lage kans op vezelvrijgave
Opmerking	Het bouwjaar is niet gekend . Informatie opgenomen uit IAD online handboek asbest ,verwarmingstoestel is niet gekend in de database . Het verwarmingstoestel blijft asbestverdacht .Exact gebruik van asbesthoudend materiaal niet gekend

Gebondenheid	Categorie 2: niet-hechtgebonden met matrix
Asbestsoort (vezeltype)	Amfibool aanwezig, uitgezonderd crocidoliet
Asbestconcentratie	Hoog ($\geq 50\%$)
Afschermingsgraad van het gehele materiaal	Stootvaste afscherming of omkasting
Toestand van het materiaal	Onbeschadigd, niet verweerd

Beschrijving	verwarmingstoestel hete lucht
Omgeving	Binnen
Primaire drager	HVAC infrastructuur en uitrusting
Asbestmateriaal	Plaat, paneel, tablet - Type Pical
Bindmiddel van asbestmateriaal	Calciumsilicaat (brandwerend - Pical)
Gebondenheid op basis van bindmiddel	Niet-hechtgebonden
Hoeveelheid (oppervlakte - dikte - aantal)	• 2,00 m ² - 3,00 cm - 1 stuk
Totaal volume	0,06 m ³

Eenvoudig bereikbaar	Nee <ul style="list-style-type: none">• De verwijdering is niet mogelijk binnen normale beheers-, onderhoudscycli of binnen vergelijkbare stilstand.
Bevestigingswijze	<ul style="list-style-type: none">• Onbekend
Identificatiemethode	Vaststelling zonder monstername
Destructieve handeling voor identificatie	Nee

- Zorg voor een veilig beheer en verwijder dit asbestmateriaal wanneer het bij werken eenvoudig bereikbaar wordt. Controleer de toestand jaarlijks op wijzigingen.

- Eenvoudige handelingen: mag via doe-het-zelf of door werknemer(s) met opleidingsattest eenvoudige handelingen
Eenvoudige handelingen: door opgeleid personeel Onderhoudstechnici moeten over een attest van eenvoudige handelingen beschikken , jaarlijks 8 u opleiding

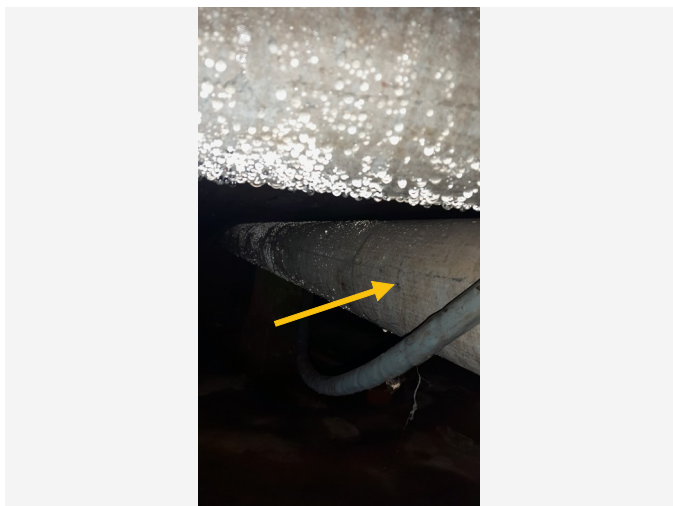
Situeringfoto

Permanente beperking

Reden: De ruimte is lager dan 1,5 meter.

Uitleg van de asbestdeskundige: Het inspectieprotocol legt een beperking van inspectie op bij ruimtes lager dan 1,5 meter en bij hoogtes van meer dan 3,5 meter.

(Asbest)materiaal	Buis, koker, leiding, pijp, doorvoer
Karakterisatie	Asbest (verdacht)
Primaire drager	Fundering-draagstructuur (horizontaal, verticaal)

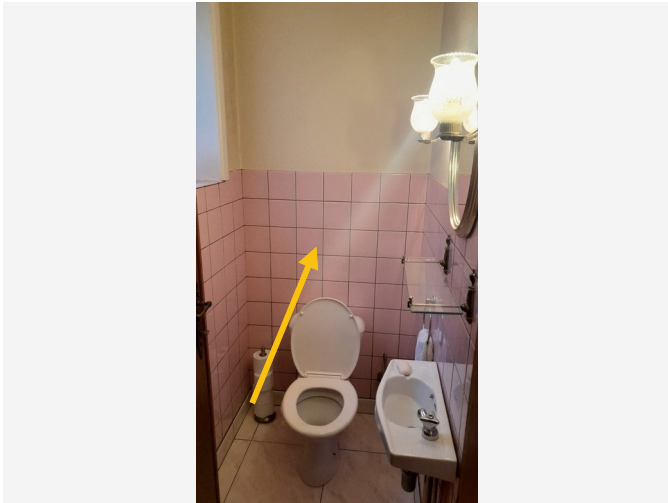
Vrije foto

Er is geen data gekend van het plaatsen van de wandtegels.

Mogelijk bevindt er zich asbestverdachte tegellijm achter de wandtegels. Dit was niet waarneembaar, er waren geen bestaande beschadigingen of openingen in de wandtegels.

Identificatiemethode	asbesthoudende lijm bij faience tegels werd gebruikt tot midden jaren 80
Primaire drager	Binnenwand
(Asbest)materiaal	In-situ afwerkingslagen - Lijm laag
Bindmiddel	Lijm
Gebondenheid bindmiddel	Hecht

Bij verwijderen van de muurtegels een extra staalname laten uitvoeren ter controle.

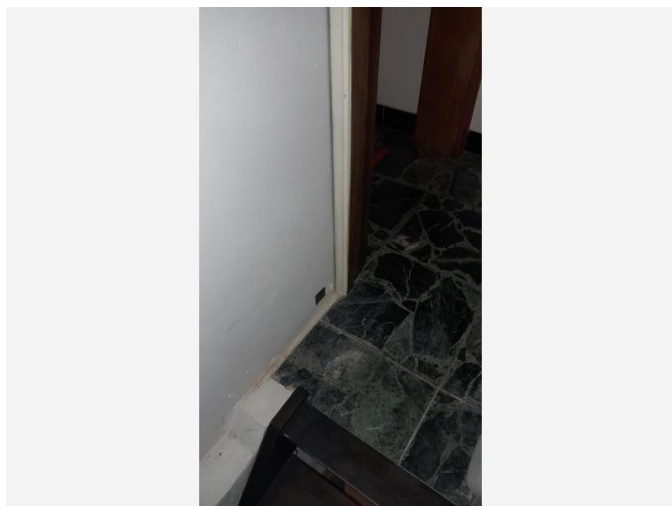
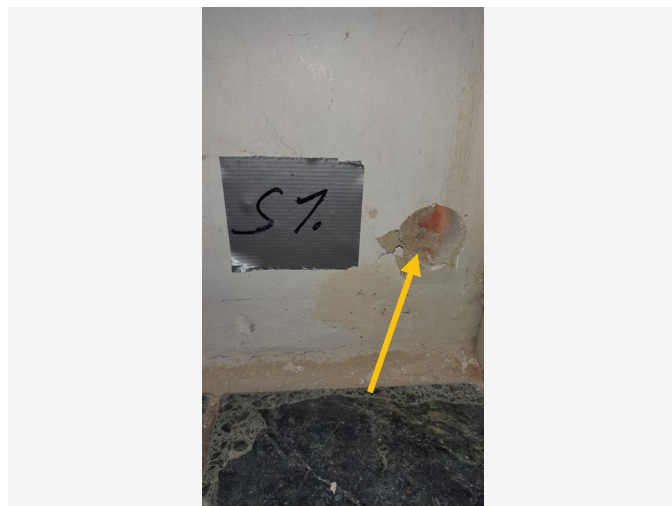
Fiche 7: pleisterwerk muren

Geen asbest

#	Type	Referentie	Resultaat
7.1	Mengmonster	S1.	Geen asbest

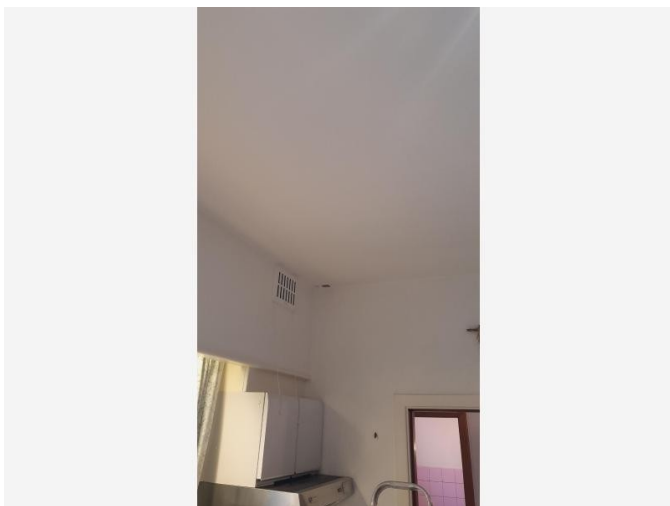
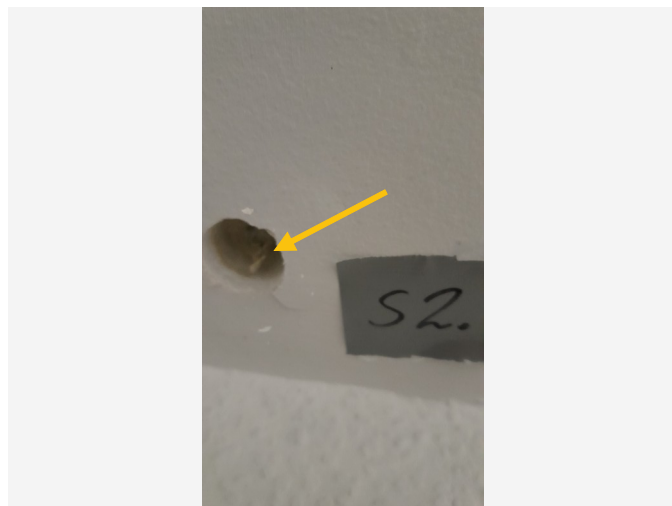
Fiche 8: pleisterwerk plafonds

Geen asbest

#	Type	Referentie	Resultaat
8.1	Mengmonster	S2.	Geen asbest

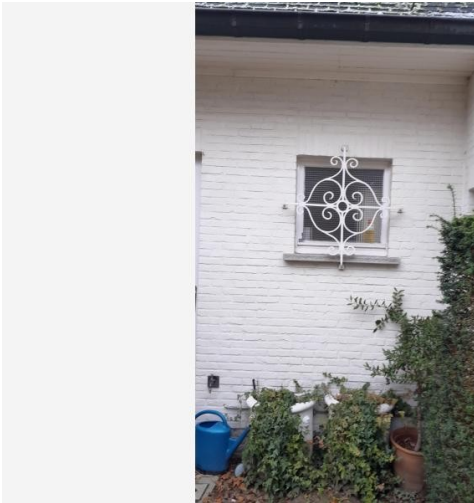
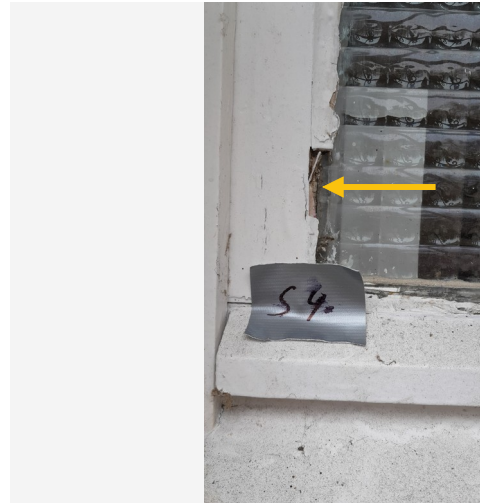
Fiche 9: kit/mastiek ramen

Geen asbest

#	Type	Referentie	Resultaat
9.1	Puntmonster	S4.	Geen asbest
