Asbestinventarisatetest

Hemelshoek 247, 2590 Berlaar

Attestnummer : 20230523-000291.001

Uitgegeven op : 23.05.2023

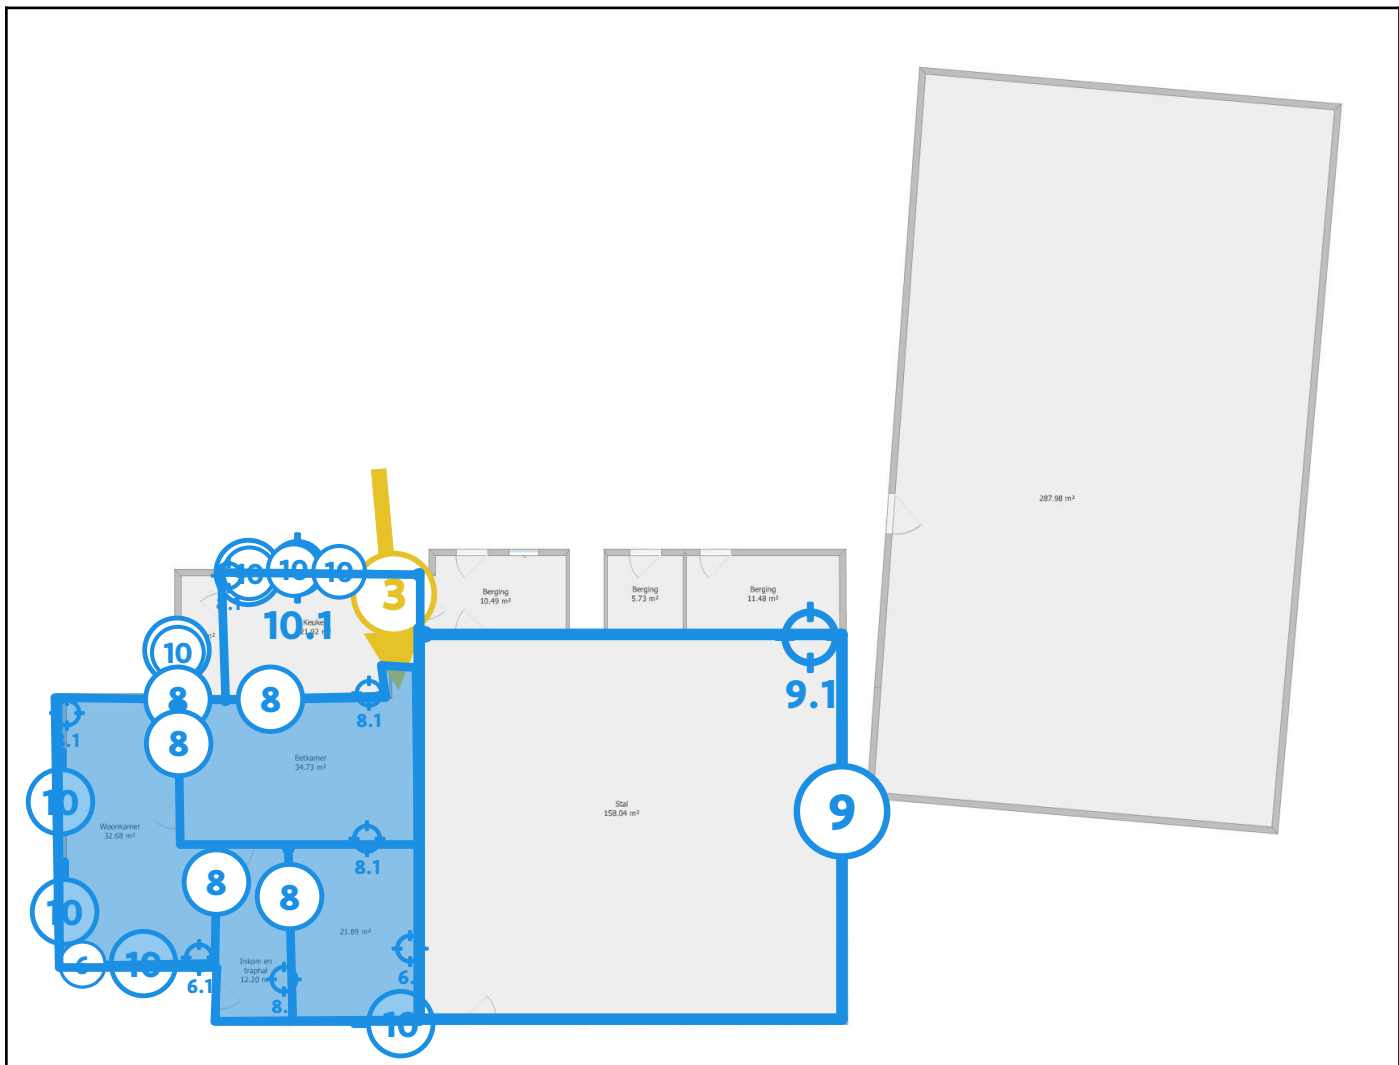
Plan 1.1: V0

Beschrijving	Type	Actie
3. Bakelieten schakelaar	Asbestmateriaal	Zorgvuldig beheren
6. Pleister plafond	Geen asbest	-
6.1 Code: 2022-931-BH247P02	Mengmonster	-
8. Pleister muren	Geen asbest	-
8.1 Code: 2022-931-BH247P01	Mengmonster	-
9. Pleister muren stal	Geen asbest	-

9.1 Code: 2022-931-BH247P03	Puntmonster	-
10. Mastiek schrijnwerk-glas	Geen asbest	-
10.1 Code: 2022-931-BH247P04	Puntmonster	-

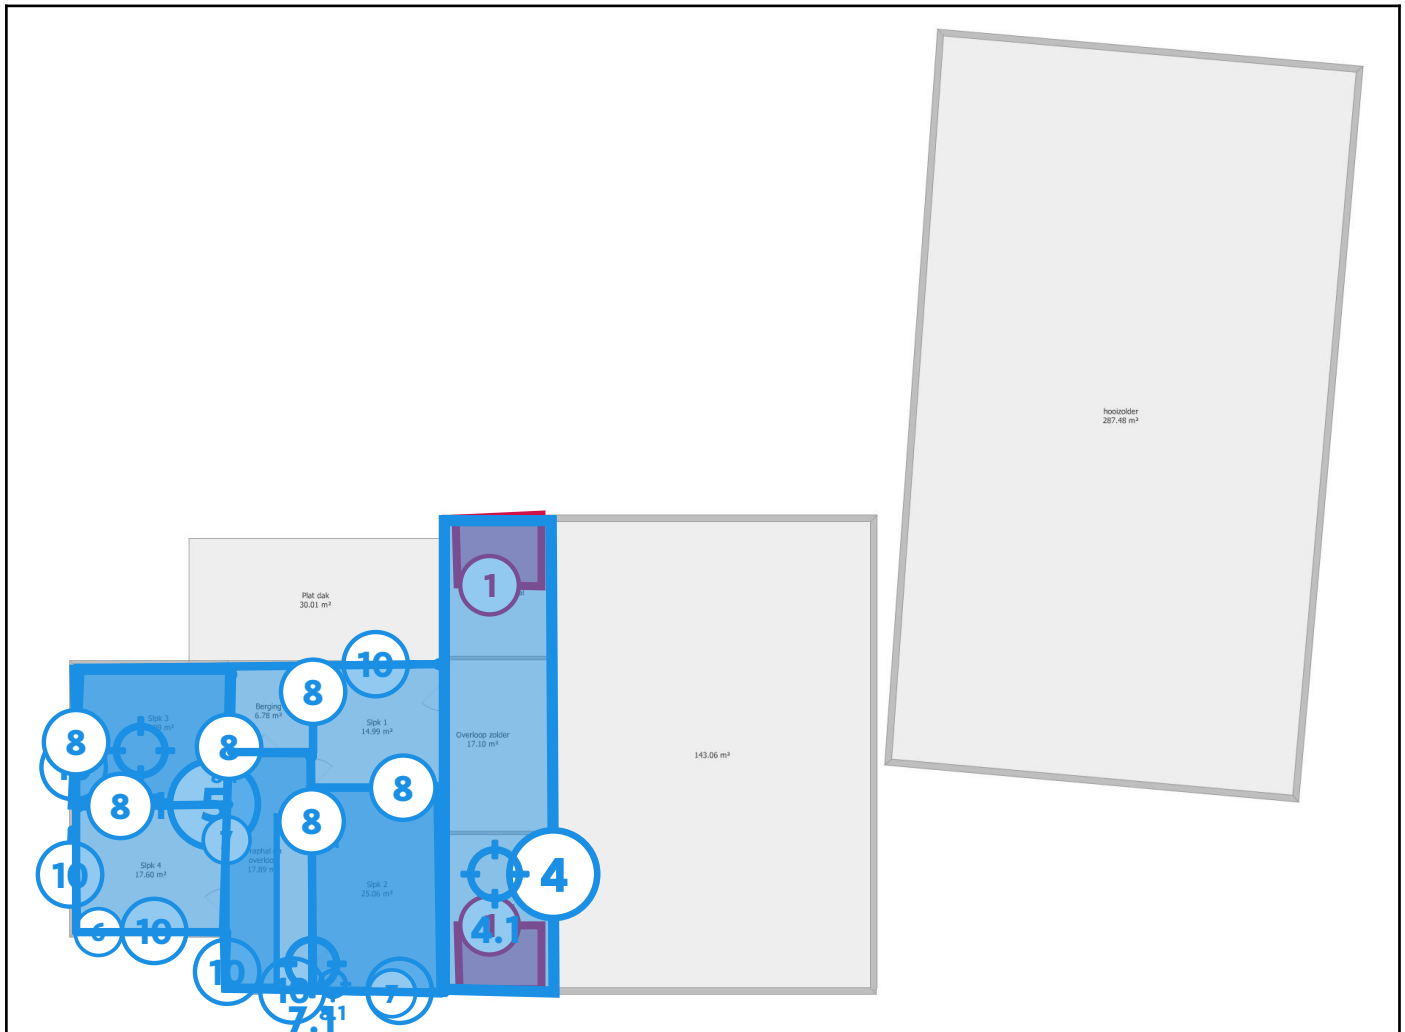
Plan 1.2: V1

Beschrijving	Type	Actie
1. Menuiserie onderdak	Asbestmateriaal	Dringend verwijderen
4. Vloerbedekking en lijm Slaapkamer Stal	Geen asbest	-
4.1 Code: 2022-931-BH247P05	Puntmonster	-
5. vloerbedekking slpk vooraan links	Geen asbest	-
5.1 Code: 2022-931-BH247P07	Puntmonster	-
6. Pleister plafond	Geen asbest	-
6.1 Code: 2022-931-BH247P02	Mengmonster	-

7. vloerbedekking slpk vooraan rechts en traphal	Geen asbest	-
7.1 Code: 2022-931-BH247P06	Puntmonster	-
8. Pleister muren	Geen asbest	-
8.1 Code: 2022-931-BH247P01	Mengmonster	-
10. Mastiek schrijnwerk-glas	Geen asbest	-

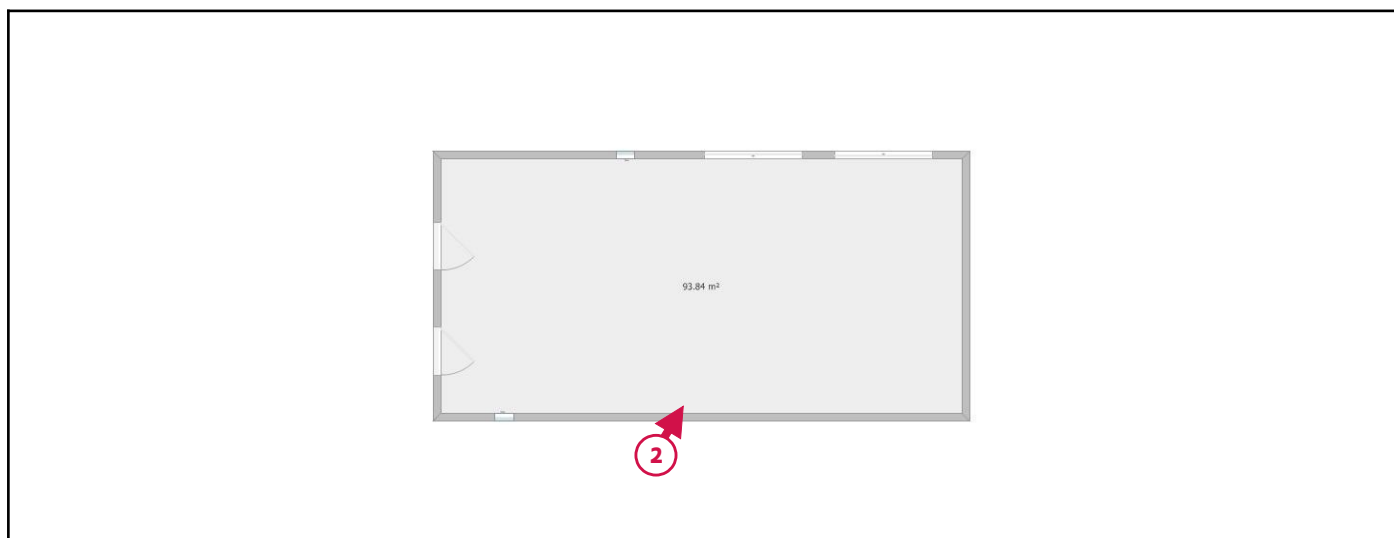
Plan 2.1: V0

Beschrijving	Type	Actie
2. Golfplaat	Asbestmateriaal	Dringend verwijderen

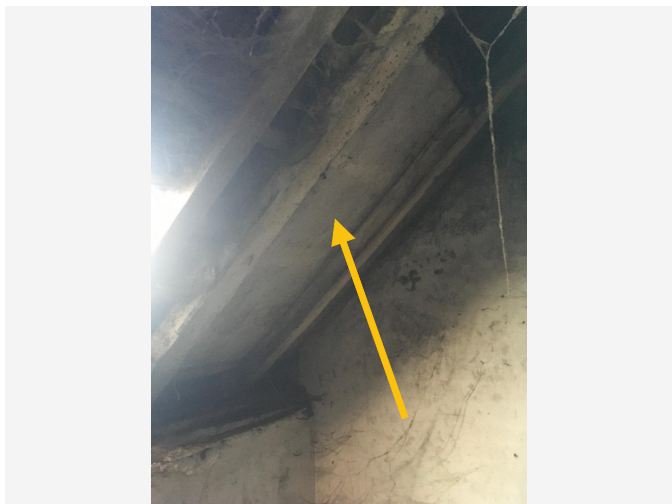
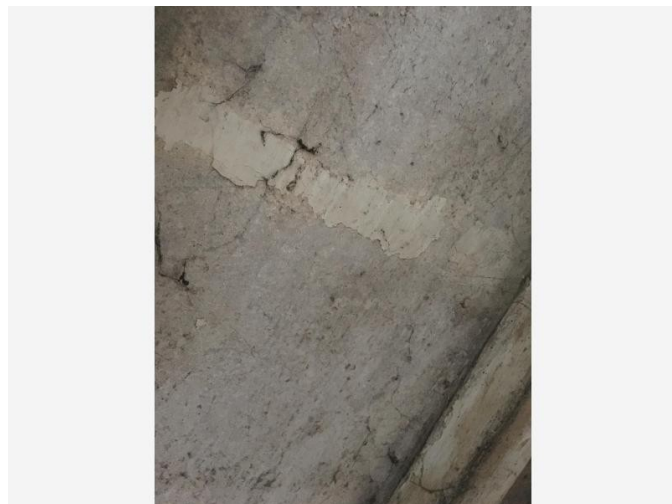
Eindbeoordeling materiaalrisico	Hoog materiaalrisico en/of hoge kans op vezelvrijgave
---------------------------------	---

Gebondenheid	Categorie 1: hechtgebonden in oorsprong
Asbestsoort (vezeltype)	Crocidoliet aanwezig
Asbestconcentratie	Laag (< 50%)
Afschermingsgraad van het gehele materiaal	Geheel of deels (ook) vrij aan de binnenlucht
Toestand van het materiaal	Matig beschadigd, matig verweerd

Beschrijving	Menuiserite onderdak
Omgeving	Binnen
Primaire drager	Schuin dak
Asbestmateriaal	Plaat, paneel, tablet - Type Menuiserite
Bindmiddel van asbestmateriaal	Cement
Gebondenheid op basis van bindmiddel	Hecht
Hoeveelheid (oppervlakte - dikte - aantal)	• 2,30 m ² - 0,40 cm - 2 stuks
Totaal volume	0,018 m ³
Eenvoudig bereikbaar	Ja

- Zorg voor een veilig beheer. Vermijd het beschadigen van het asbestmateriaal. Controleer de toestand jaarlijks op wijzigingen.
- Verwijder dit asbestmateriaal zo snel mogelijk. Volg de toestand goed op.

- Eenvoudige handelingen: enkel door erkend asbestverwijderaar
Deze hechtgebonden asbest mag, omwille van risico van bijkomende beschadiging tijdens het verwijderen en door het grote volume, enkel afgevoerd worden door een aannemer met opleidingsattest "eenvoudige handelingen". Hij moet de verwijdering ook vooraf melden aan de FOD Werkgelegenheid, Arbeid en Sociaal Overleg.

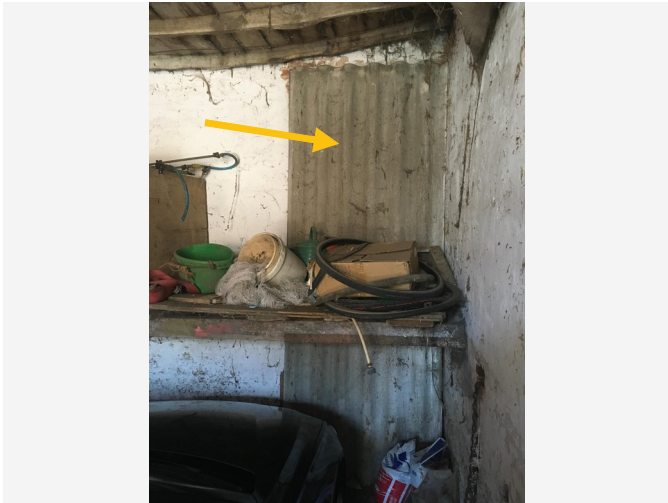
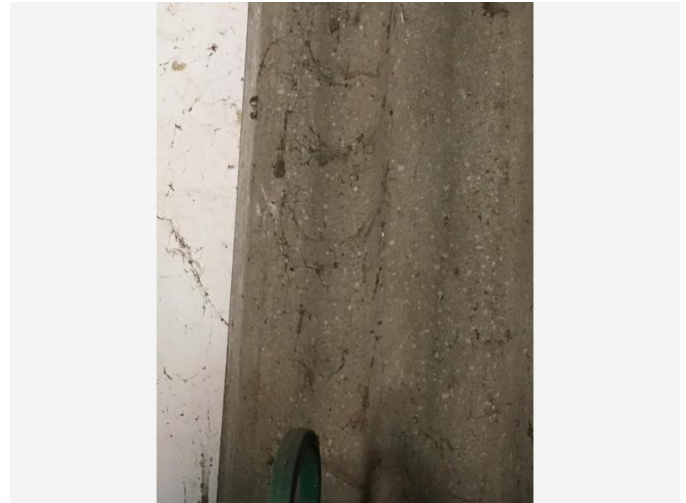
Beschrijving	Golfplaat
Type afvalstof	Betreft stock-voorraad of gedemonteerde asbestmaterialen
Aanwezige resten	Geen resten aanwezig
Omgeving	Binnen
Primaire drager	Binnenwand
Asbestmaterialen	<ul style="list-style-type: none">Dak- en gevelbekleding - Golfplaat
Bindmiddel van asbestmateriaal	Cement
Gebondenheid op basis van bindmiddel	Hecht
Hoeveelheid (gewicht - aantal)	<ul style="list-style-type: none">15,00 kg - 1 stuk
Totaal gewicht	15,00 kg
Eenvoudig bereikbaar	Ja
Identificatiemethode	Vaststelling zonder monstername

- Verwijder het asbestafval.

- Eenvoudige handelingen: mag via doe-het-zelf of door werknemer(s) met opleidingsattest eenvoudige handelingen
Deze buitenshuis hechtgebonden asbest mag via doe-het-zelf afgevoerd worden indien het materiaal zonder breken of bijkomende beschadiging kan vrijgemaakt worden. Neem hierbij wel alle voorzorgen voor persoonlijke bescherming (FFP3-mondmasker; overall, zorg dat alle goed toe zit; alle gedragen kleding en schoenen direct na de klus afspoelen en wassen; maak alle toegangswegen toe; de asbest zo snel mogelijk verpakken en afdekken; gebruik geen elektrische apparaten zoals slijpschijven of boren; maak zo weinig mogelijk stof; demonteer rustig en veilig, zorg dat er niemand anders in de buurt is en neem de instructies van uw lokaal afvoerpunt of recyclagepark in acht. Ook kan u een aannemer met opleidingsattest "eenvoudige handelingen" hiervoor inschakelen.

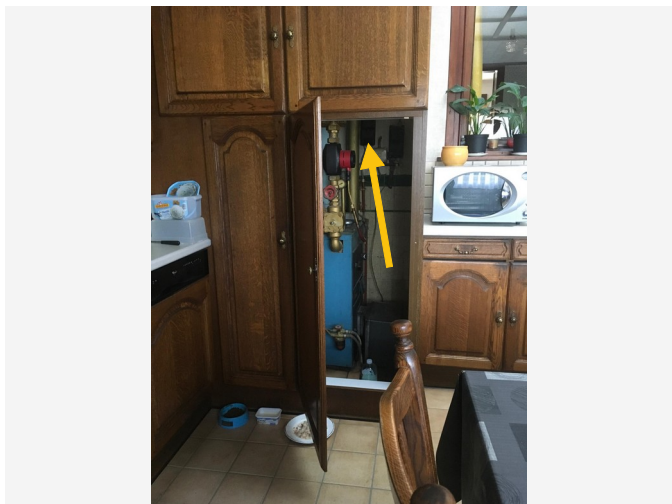
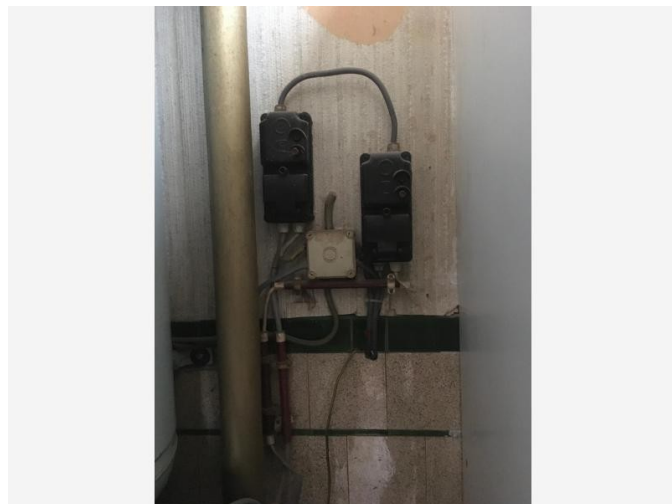
Eindbeoordeling materiaalisico	Laag materiaalisico en/of verlaagde kans op vezelvrijgave
--------------------------------	---

Gebondenheid	Categorie 1: hechtgebonden in oorsprong
Asbestsoort (vezeltype)	Crocidoliet aanwezig
Asbestconcentratie	Laag (< 50%)
Afschermingsgraad van het gehele materiaal	Geheel of deels (ook) vrij aan de binnenlucht
Toestand van het materiaal	Onbeschadigd, niet verweerd

Beschrijving	Bakelieten schakelaar
Omgeving	Binnen
Primaire drager	Communicatie en elektrische infrastructuur en uitrusting
Asbestmateriaal	Plaat, paneel, tablet - Type Bakeliet
Bindmiddel van asbestmateriaal	Kunststof of -hars
Gebondenheid op basis van bindmiddel	Hecht
Hoeveelheid (oppervlakte - dikte - aantal)	• 0,01 m ² - 0,30 cm - 2 stuks
Totaal volume	< 0,001 m ³
Eenvoudig bereikbaar	Ja

- Zorg voor een veilig beheer. Vermijd het beschadigen van het asbestmateriaal. Controleer de toestand jaarlijks op wijzigingen.

- Eenvoudige handelingen: mag via doe-het-zelf of door werknemer(s) met opleidingsattest eenvoudige handelingen
Deze binnenshuis hechtgebonden asbest is niet beschadigd en mag door een bevoegd persoon, na afsluiten elektriciteit, afgevoerd worden indien het materiaal zonder breken of bijkomende beschadiging kan vrijgemaakt worden. Neem hierbij wel alle voorzorgen voor persoonlijke bescherming (FFP3-mondmasker; overall, zorg dat alles goed toe zit; alle gedragen kleding en schoenen direct na de klus afspoelen en wassen; maak alle toegangswegen toe; de asbest zo snel mogelijk verpakken en afdekken; gebruik geen elektrische apparaten zoals slijpschijven of boren; maak zo weinig mogelijk stof; demonteer rustig en veilig) en neem de instructies van uw lokaal afvoerpunt of recyclagepark in acht. Ook kan u een aannemer met opleidingsattest "eenvoudige handelingen" hiervoor inschakelen.

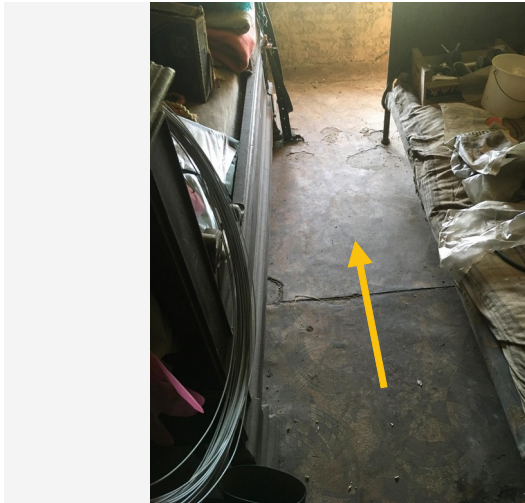
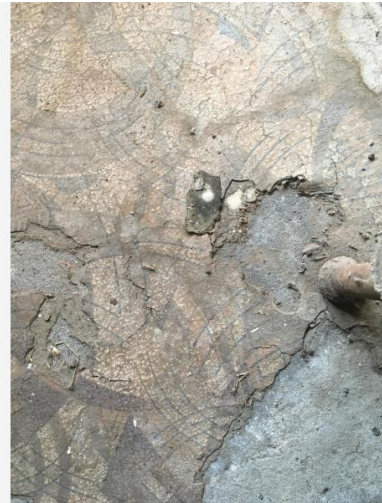
Geen asbest

#	Type	Referentie	Resultaat
4.1	Puntmonster	2022-931-BH247P05	Geen asbest

Beschrijving	Vloerbedekking en lijm Slaapkamer Stal
Omgeving	Binnen
Primaire drager	Vloer
Bindmiddel van materiaal	Karton - papier - viltachtig

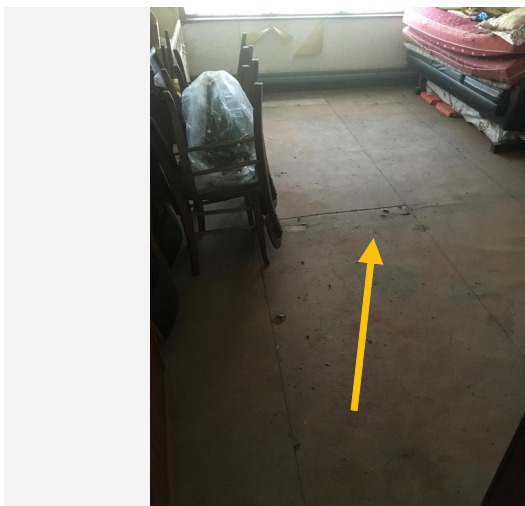
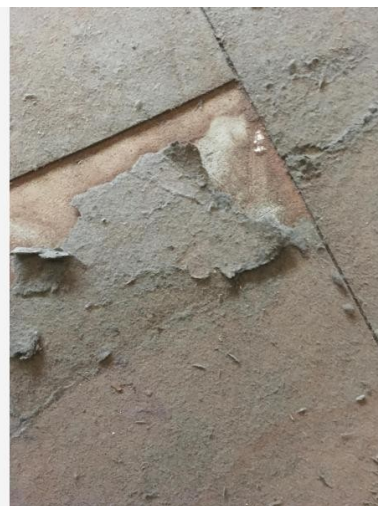
Geen asbest

#	Type	Referentie	Resultaat
5.1	Puntmonster	2022-931-BH247P07	Geen asbest

Beschrijving	vloerbedekking slpk vooraan links
Omgeving	Binnen
Primaire drager	Vloer
Bindmiddel van materiaal	Karton - papier - viltachtig

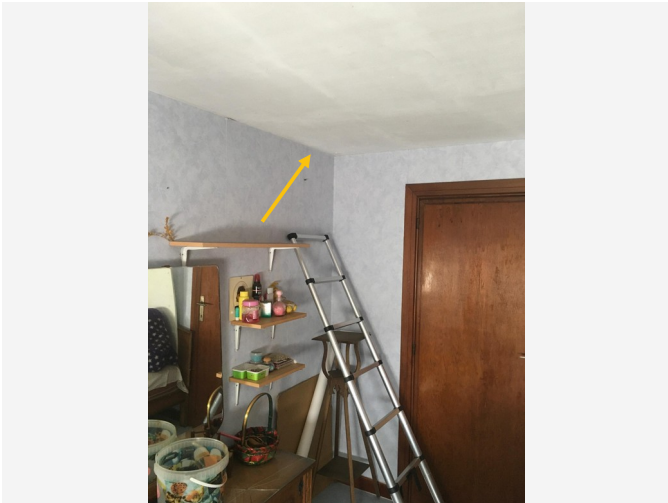
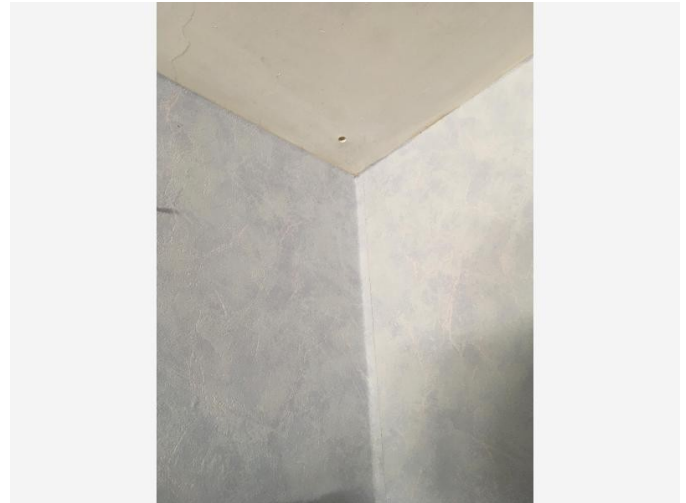
Fiche 6: Pleister plafond

Geen asbest

#	Type	Referentie	Resultaat
6.1	Mengmonster	2022-931-BH247P02	Geen asbest

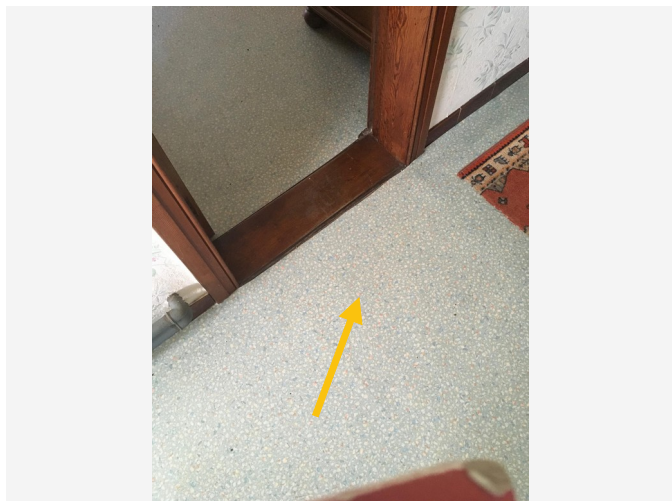
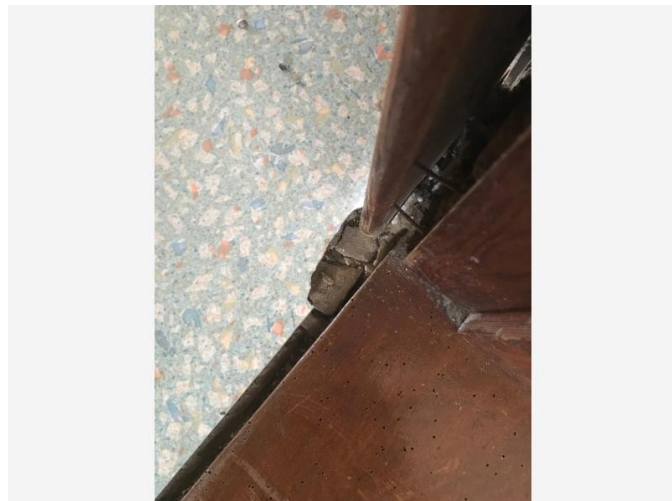
Fiche 7: vloerbedekking slpk vooraan rechts en traphal

Geen asbest

#	Type	Referentie	Resultaat
7.1	Puntmonster	2022-931-BH247P06	Geen asbest

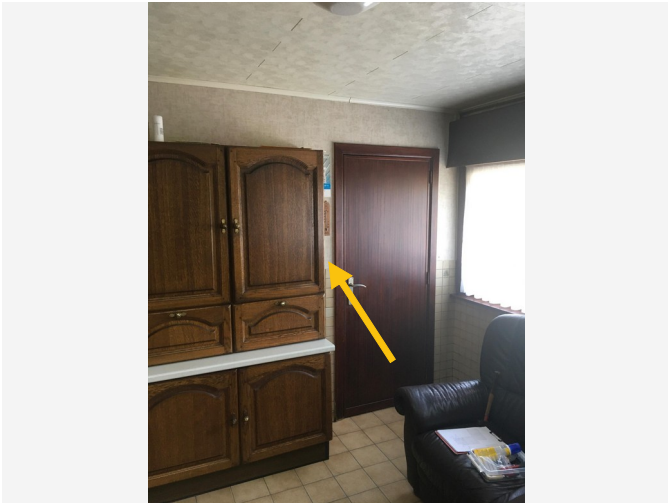
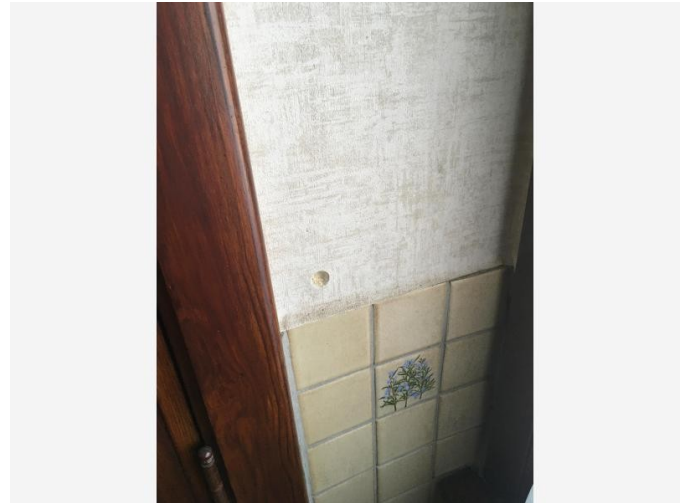
Fiche 8: Pleister muren

Geen asbest

#	Type	Referentie	Resultaat
8.1	Mengmonster	2022-931-BH247P01	Geen asbest

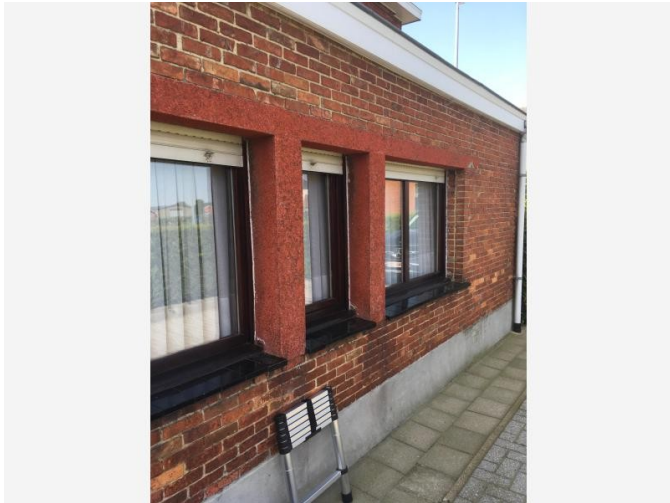
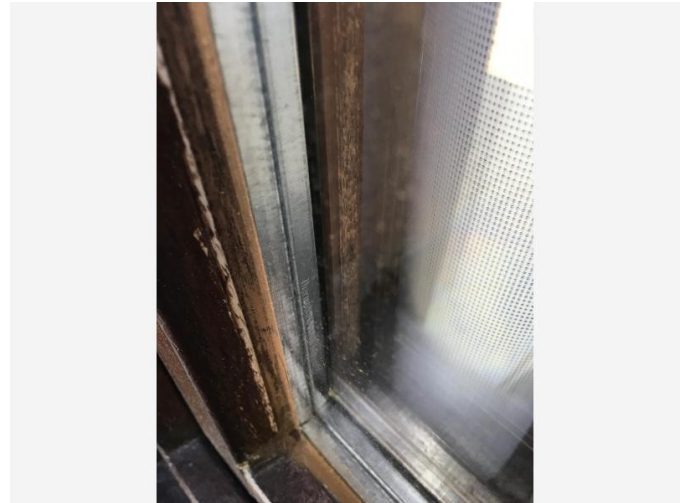
Geen asbest

#	Type	Referentie	Resultaat
10.1	Puntmonster	2022-931-BH247P04	Geen asbest

Beschrijving	Mastiek schrijnwerk-glas
Omgeving	Grenst aan binnen- en buitenlucht
Primaire drager	Wandopening verticaal (raam, deur, ...)
