# Asbestinventarisatetest

Anton Bergmannlaan 5/6, 2500 Lier

Attestnummer : 20230105-000419.000

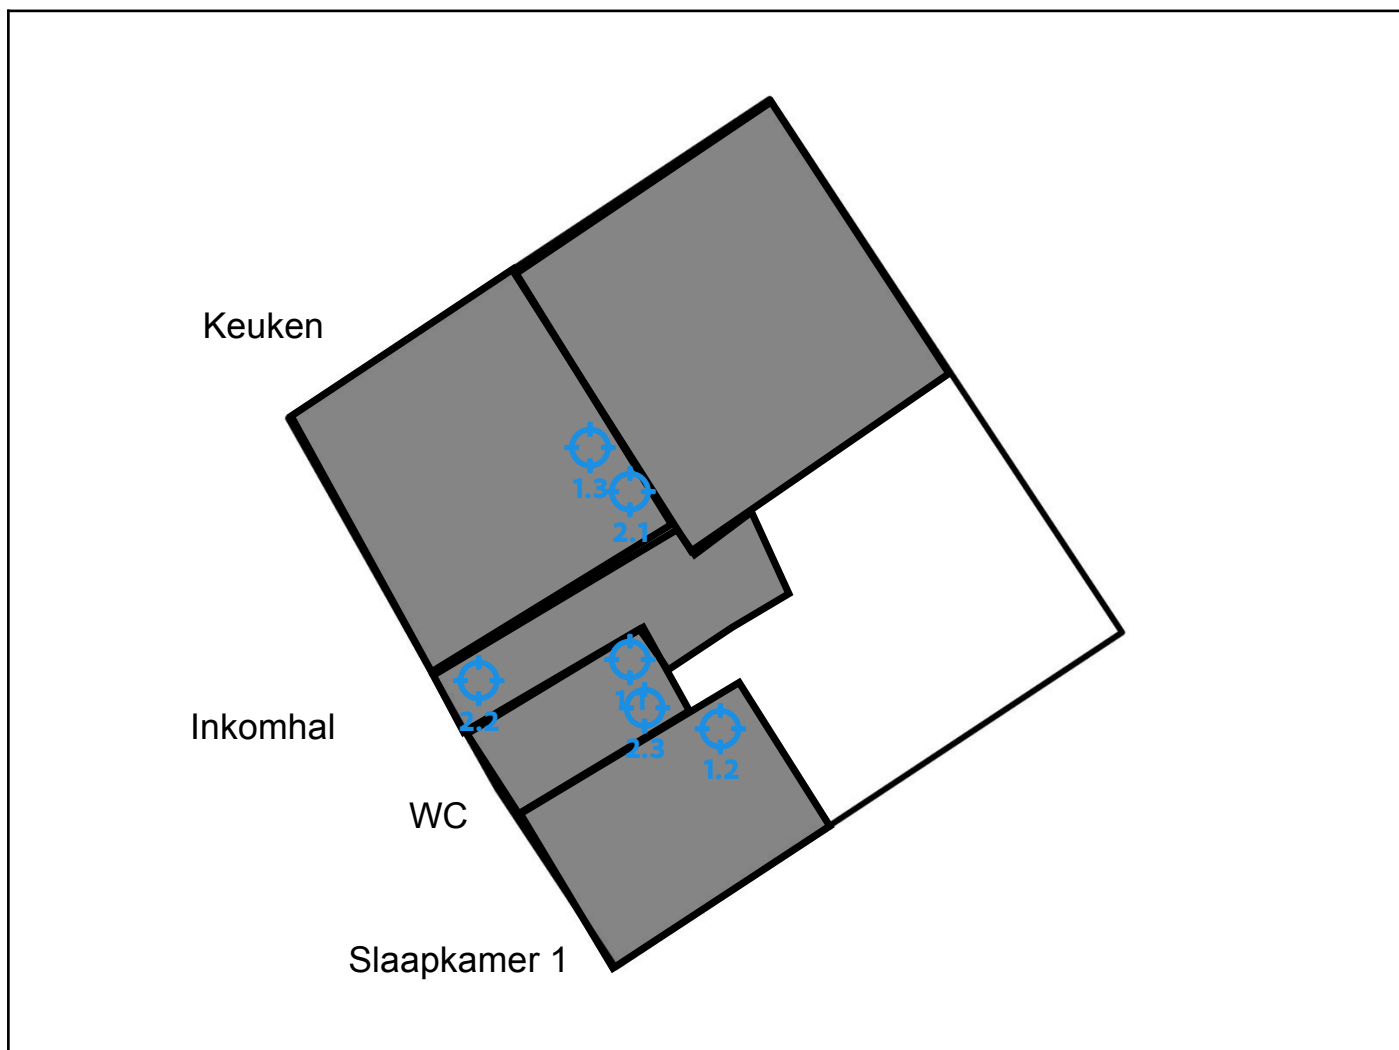
## Plan 1.1: Hoofdgebouw plan

Beschrijving	Type	Actie
1. Pleisterwerk Plafond	Geen asbest	-
1.1 Code: P1	Mengmonster	-
1.2 Code: P2	Mengmonster	-
1.3 Code: P3	Mengmonster	-
2. Pleisterwerk Muren	Geen asbest	-
2.1 Code: M1	Mengmonster	-
2.2 Code: M2	Mengmonster	-

2.3 Code: M3	Mengmonster	-
--------------	-------------	---

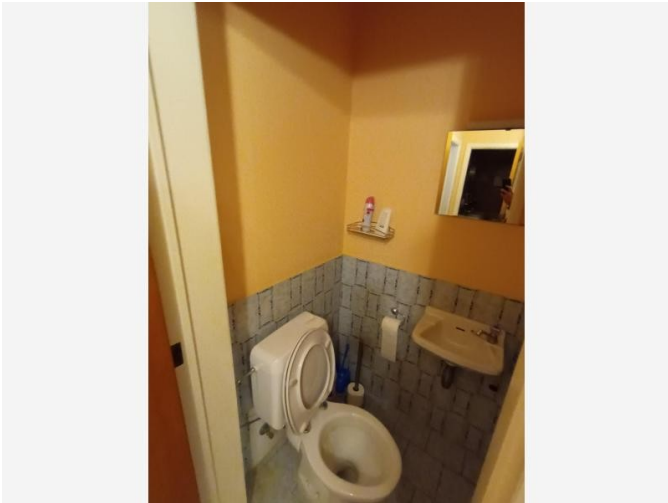
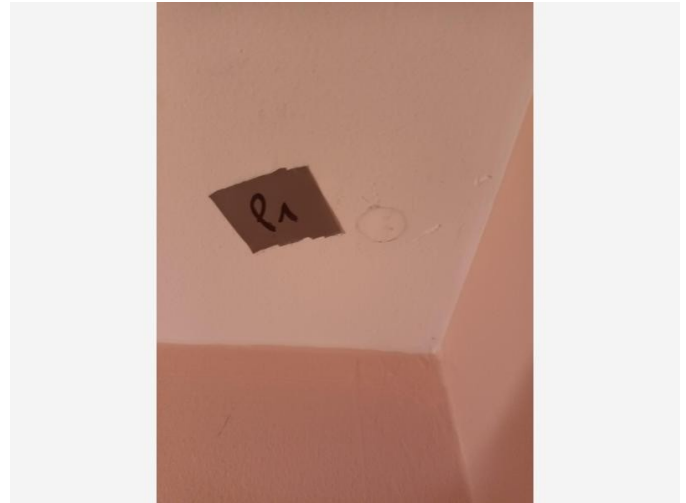
# Fiche 1: Pleisterwerk Plafond

Geen asbest

Overzichtsfoto

Detailfoto

#	Type	Referentie	Resultaat
1.1	Mengmonster	P1	Geen asbest
1.2	Mengmonster	P2	Geen asbest
1.3	Mengmonster	P3	Geen asbest

Beschrijving	Pleisterwerk Plafond
Omgeving	Binnen

<b>Primaire drager</b>	Plafond
<b>Bindmiddel van materiaal</b>	Gips - kalk
<b>Gebondenheid op basis van bindmiddel</b>	Niet-hechtgebonden
<b>Hoeveelheid (oppervlakte - dikte - aantal)</b>	• 0,01 m <sup>2</sup> - 0,99 cm - 1 stuk
<b>Totaal volume</b>	< 0,001 m <sup>3</sup>
<b>Identificatiemethode</b>	Vaststelling met monstername
<b>Destructieve handeling voor identificatie</b>	Nee

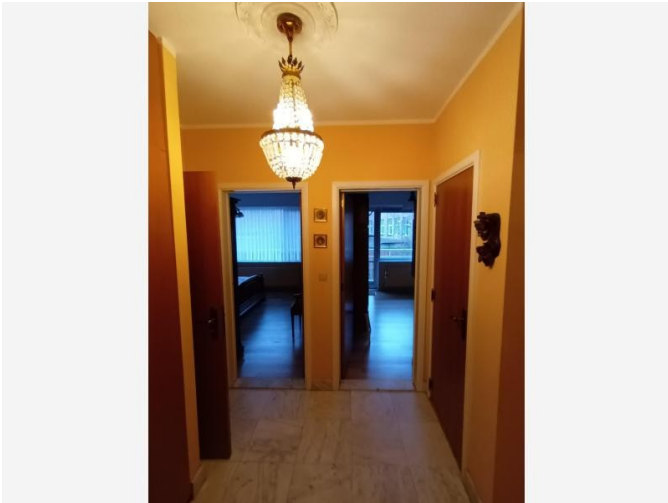
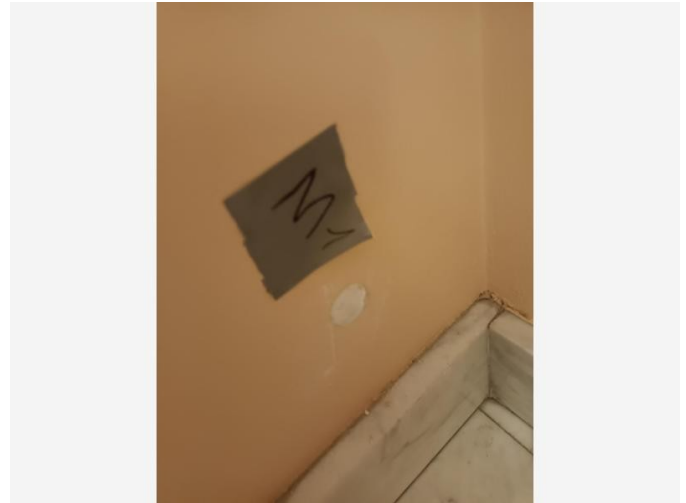
Overzichtsfoto

Detailfoto

Geen asbest

#	Type	Referentie	Resultaat
2.1	Mengmonster	M1	Geen asbest
2.2	Mengmonster	M2	Geen asbest
2.3	Mengmonster	M3	Geen asbest

Beschrijving	Pleisterwerk Muren
Omgeving	Binnen

<b>Primaire drager</b>	Binnenwand
<b>Bindmiddel van materiaal</b>	Gips - kalk
<b>Gebondenheid op basis van bindmiddel</b>	Niet-hechtgebonden
<b>Hoeveelheid (oppervlakte - dikte - aantal)</b>	• 0,01 m <sup>2</sup> - 1,00 cm - 1 stuk
<b>Totaal volume</b>	< 0,001 m <sup>3</sup>
<b>Identificatiemethode</b>	Vaststelling met monstername
<b>Destructieve handeling voor identificatie</b>	Nee
