Asbestinventarisatetest

Sint-Gummarusstraat 11, 2500 Lier

Attestnummer : 20221219-000202.000

Uitgegeven op : 19.12.2022

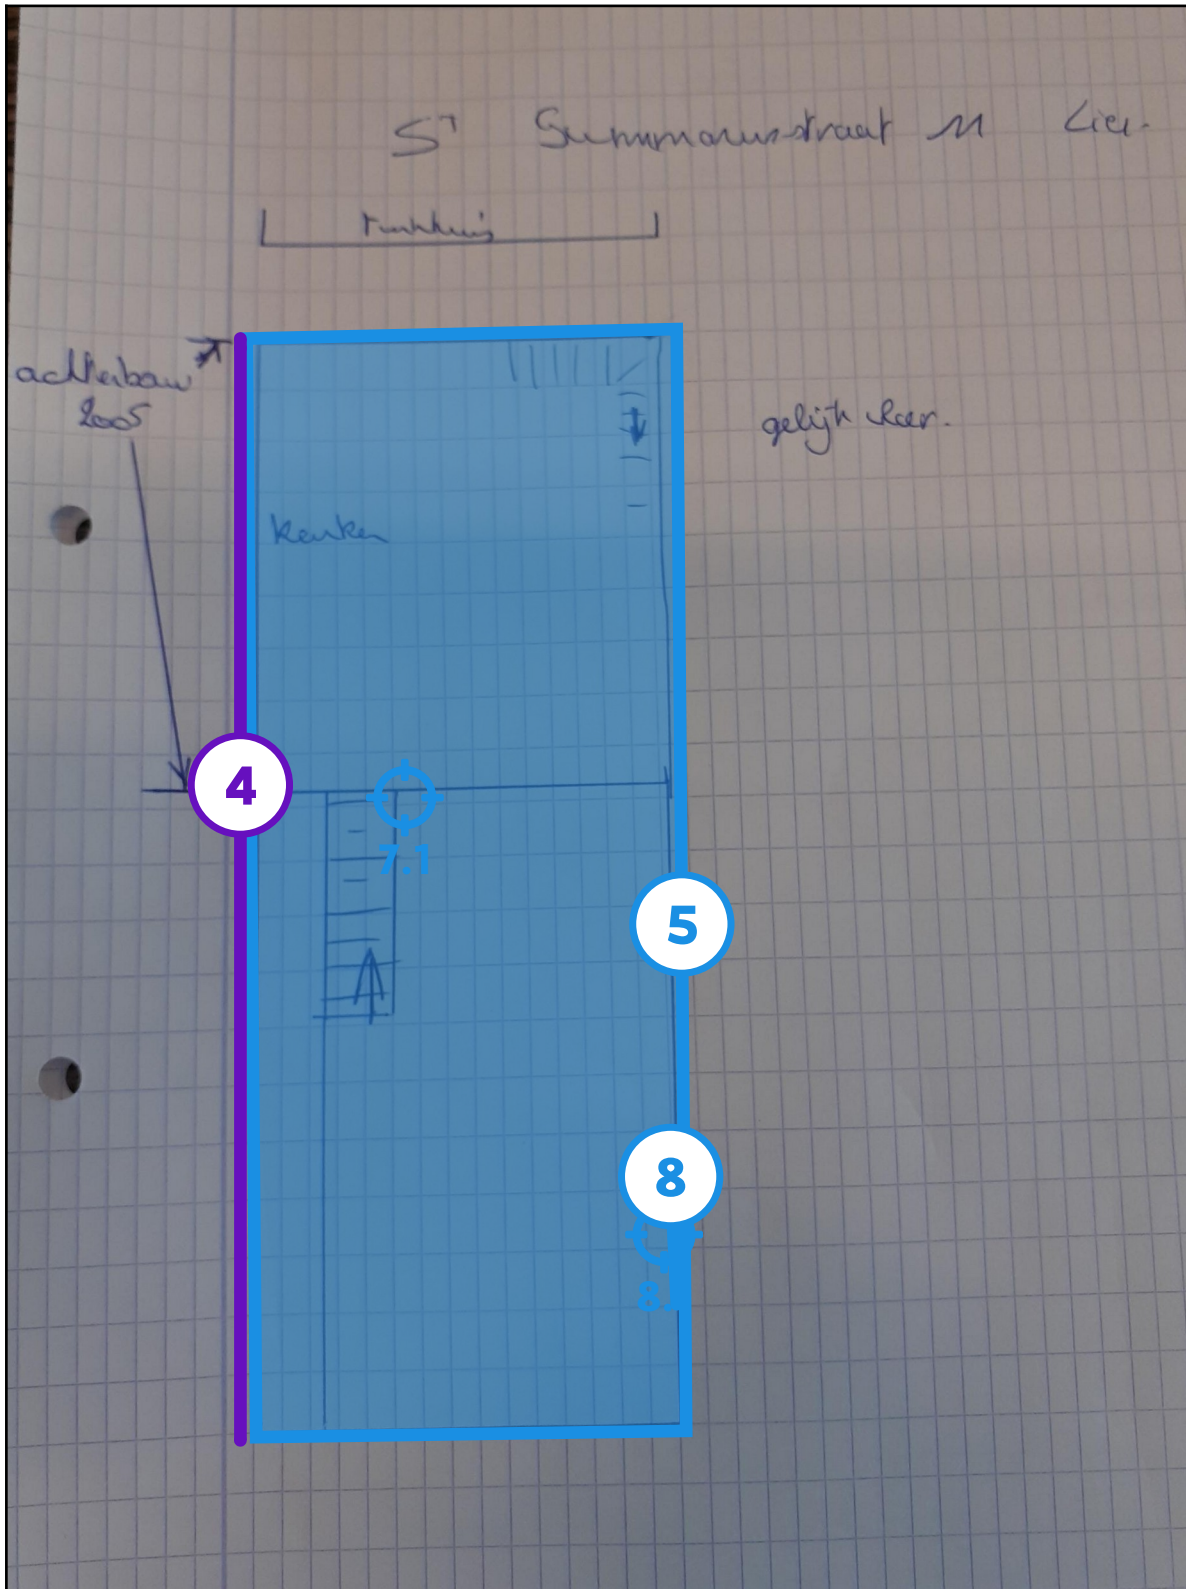
Plan 1.1: grondplan

4. leien gevel buur	Advies	-
5. pleisterwerk binnen	Geen asbest	-
7. lijm vloerzeil (trap/overloop)	Geen asbest	-
7.1 Code: 7470247	Mengmonster	-
8. schouwmantel	Geen asbest	-
8.1 Code: 7470250	Mengmonster	-

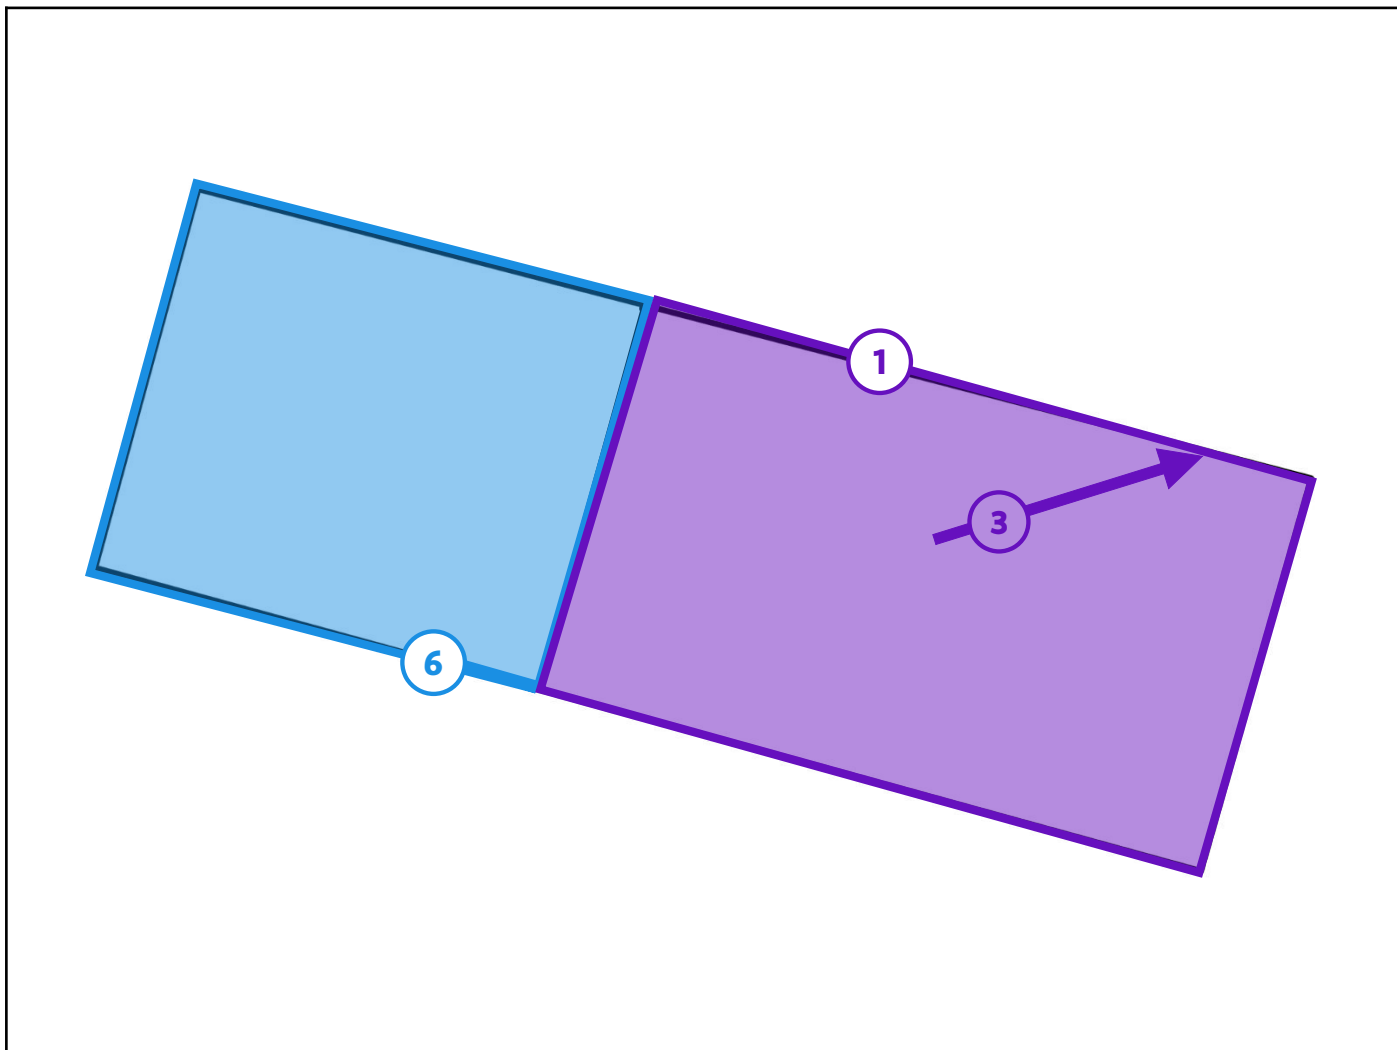
Plan 1.2: Constructie plan

Beschrijving	Type	Actie
1. Onderdak (zadeldak)	Beperking	-
3. CV installatie	Advies	-
6. roofing plat dak	Geen asbest	-

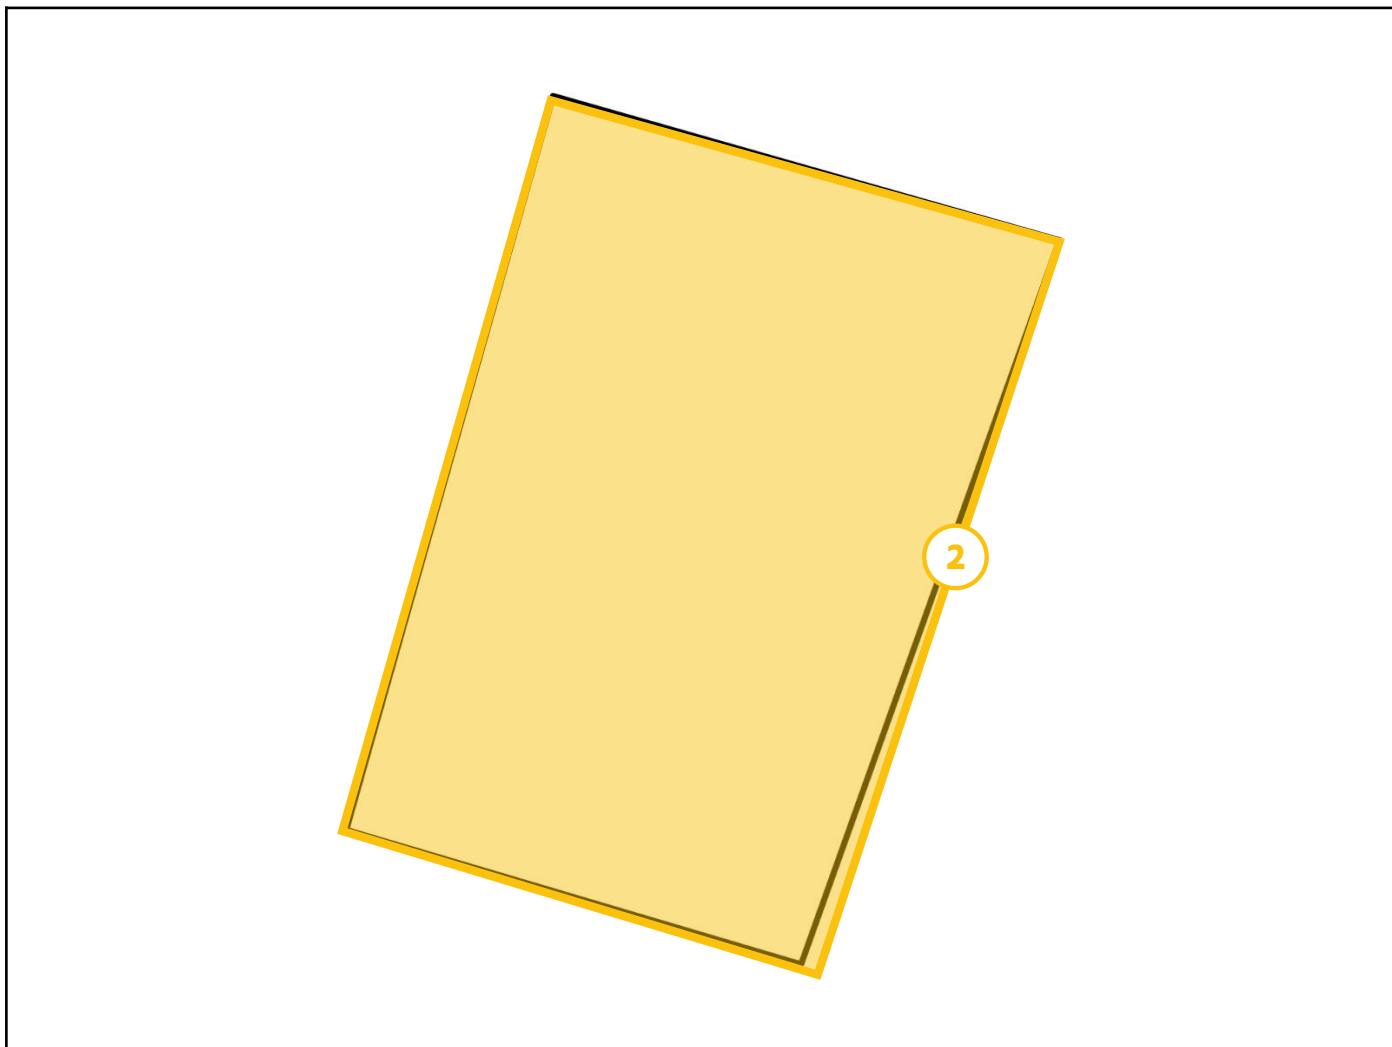
Plan 2.1: Tuinhuis plan

Beschrijving	Type	Actie
2. tuinhuis	Uitsluiting	-
