Asbestinventarisatetest

Houwstraat 171, 2580 Putte

Attestnummer : 20230104-000025.000

Uitgegeven op : 04.01.2023

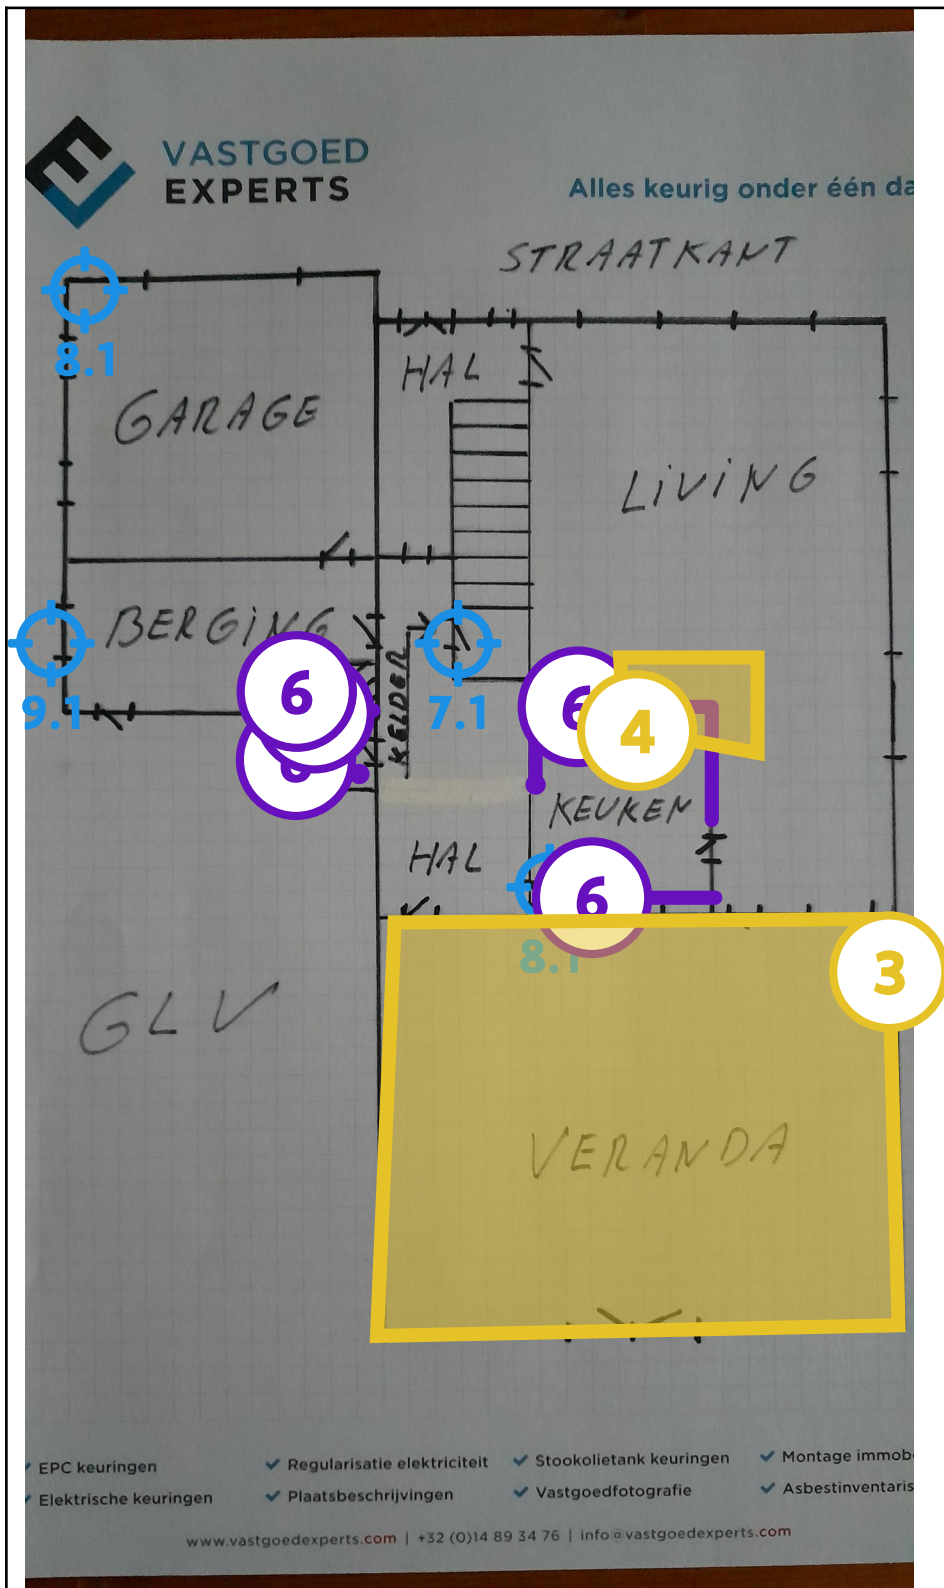
Plan 1.1: glv

3. roofing plat dak	Asbestmateriaal	Zorgvuldig beheren
4. verwarmingstoestel hete lucht	Asbestmateriaal	Zorgvuldig beheren
6. faiencetegels	Advies	-
7. pleisterwerk muren	Geen asbest	-
7.1 Code: S1.	Mengmonster	-
8. pleisterwerk plafonds	Geen asbest	-
8.1 Code: S2.	Mengmonster	-
9. kit/mastiek ramen	Geen asbest	-
9.1 Code: S4.	Puntmonster	-

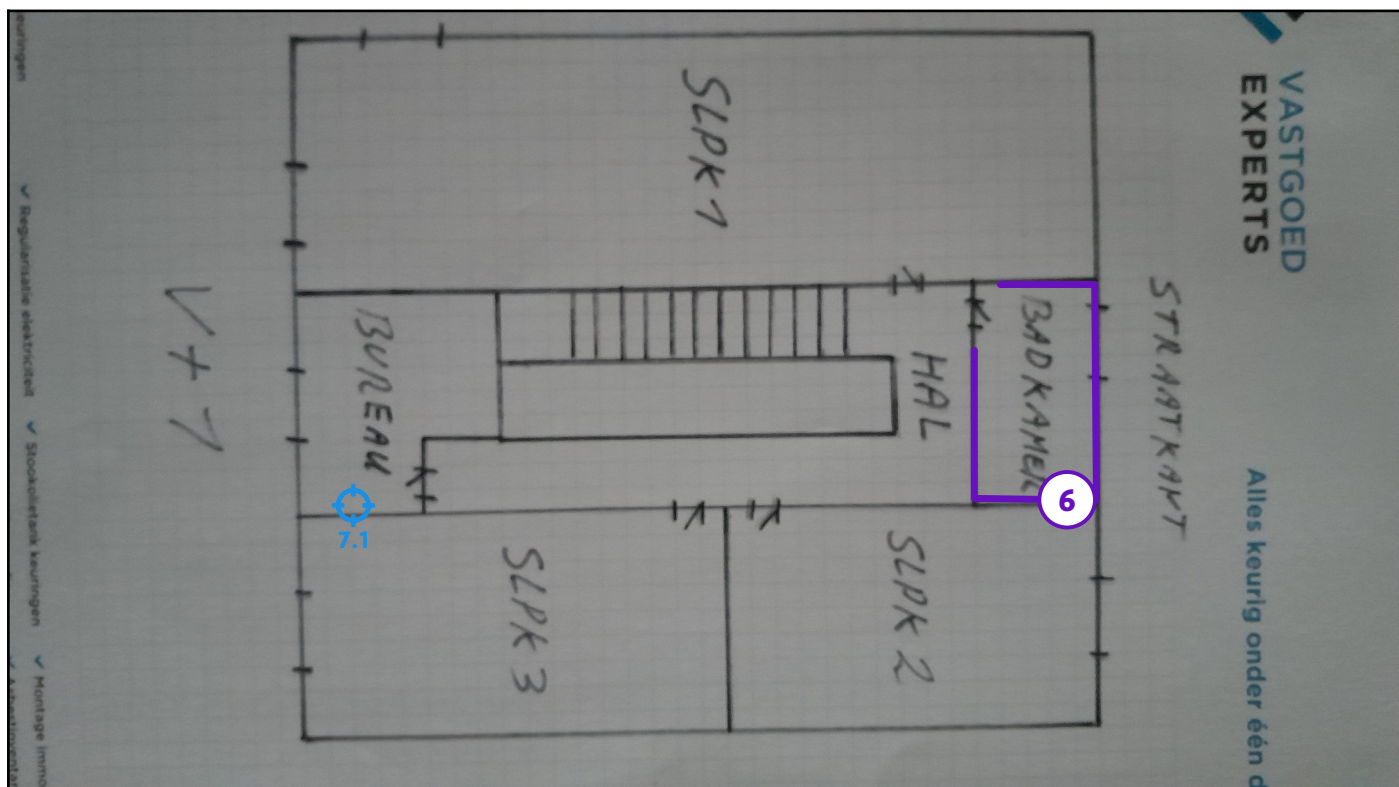
Plan 1.2: v+1

Beschrijving	Type	Actie
6. faiencetegels	Advies	-
7. pleisterwerk muren	Geen asbest	-
7.1 Code: S1.	Mengmonster	-

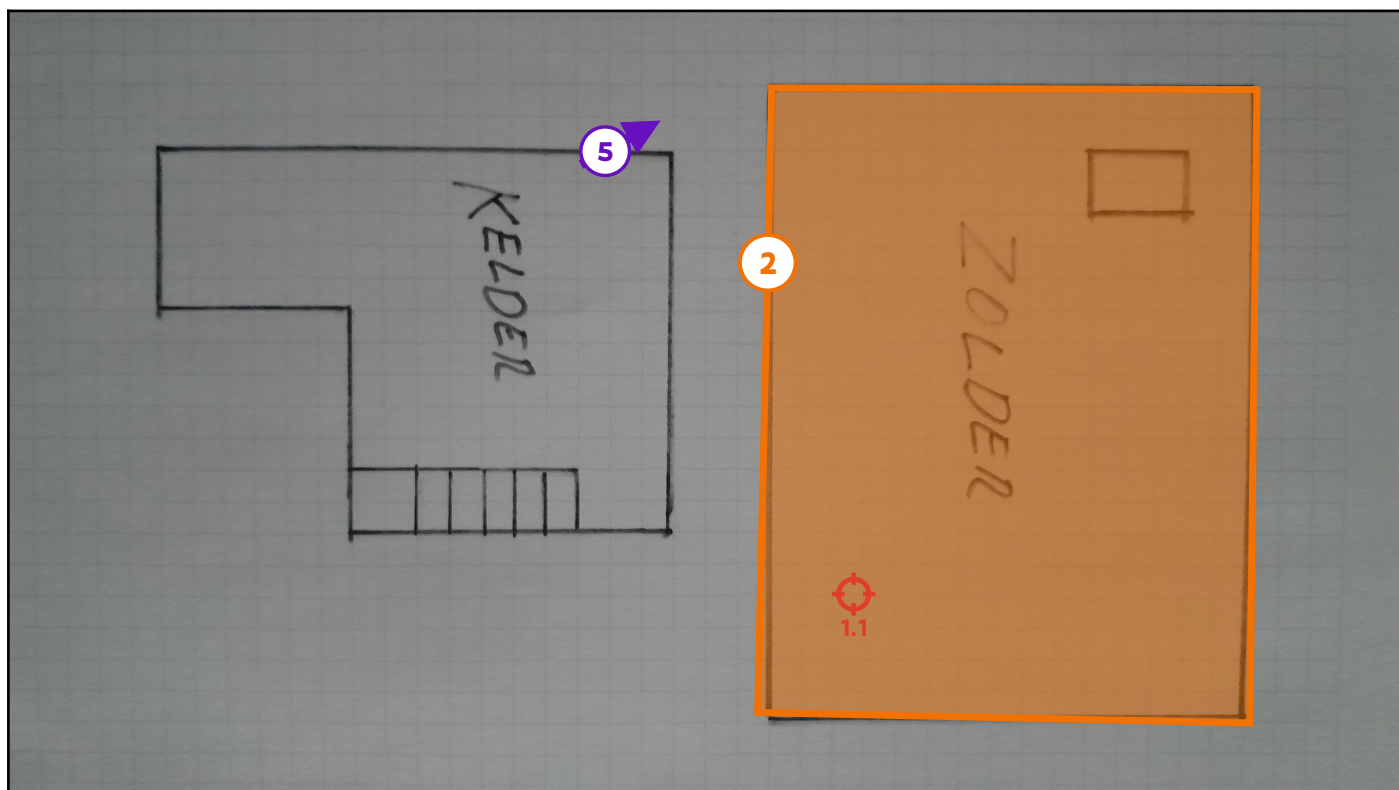
Plan 1.3: kelder/zolder

Beschrijving	Type	Actie
1. leien afval/stock	Asbestmateriaal	Dringend verwijderen
1.1 Code: S3.	Puntmonster	-
2. leien dak	Asbestmateriaal	Verwijderen
5. kruipkelder	Beperking	-

- Eenvoudige handelingen: mag via doe-het-zelf of door werknemer(s) met opleidingsattest eenvoudige handelingen
Indien mogelijk de ondervloer afdekken met folie . De leien kunnen voorzichtig verwijderd worden, de leien extra bevochtigen om stof te voorkomen + dragen van de nodige beschermingsmiddelen (mondmasker ffp3, handschoenen, tyvec) Bij de gemeente/containerpark afsluitzakken halen om dubbel in te pakken en af te voeren naar het containerpark of voorzichtig in container met asbestbag plaatsen. Handeling opgeleid personeel , alle werknemer(s) moeten beschikken over een opleidingsattest eenvoudige handelingen 8u.
